Asbestinventarisatetest

Grimmigenstraat 2, 1673 Pepingen

Attestnummer : 20240508-000771.000

Uitgegeven op : 08.05.2024

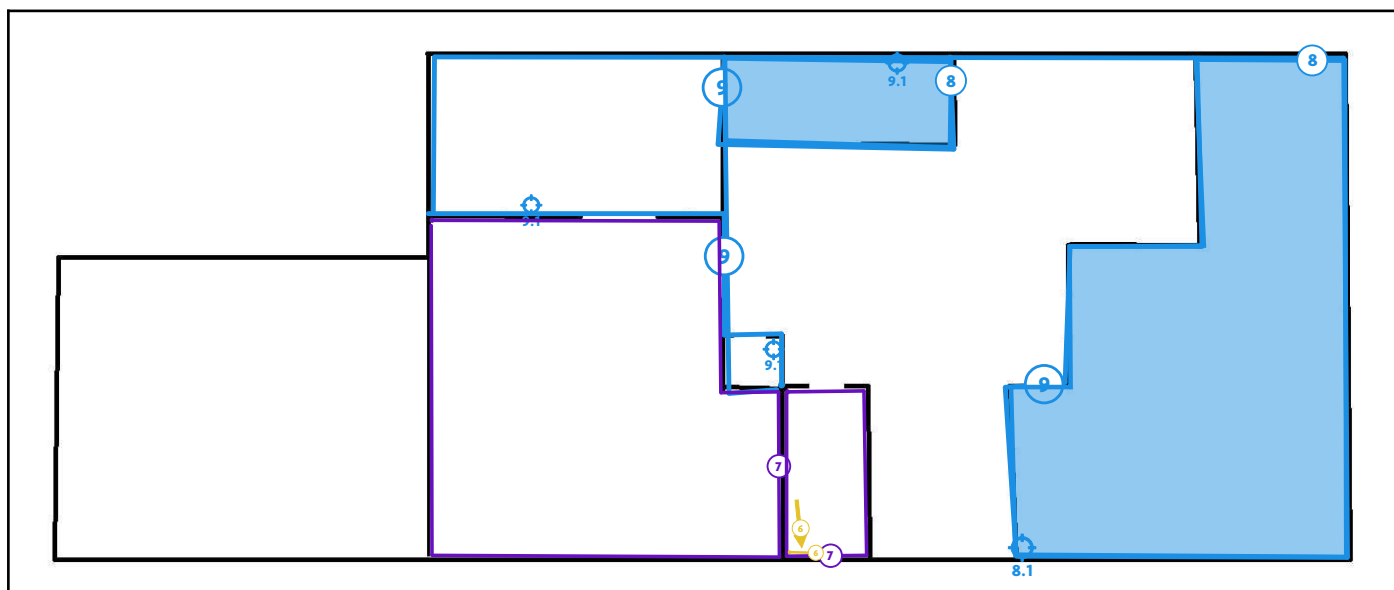
Plan 1.1: Gelijkvloers

Beschrijving	Type	Actie
6. Elektriciteitsmeter	Asbestmateriaal	Zorgvuldig beheren
7. Lijm laag achter wandtegels	Advies	-
8. Pleisterwerk plafond	Geen asbest	-
8.1 Code: 002	Puntmonster	-
9. Pleisterwerk muren	Geen asbest	-
9.1 Code: 001	Mengmonster	-

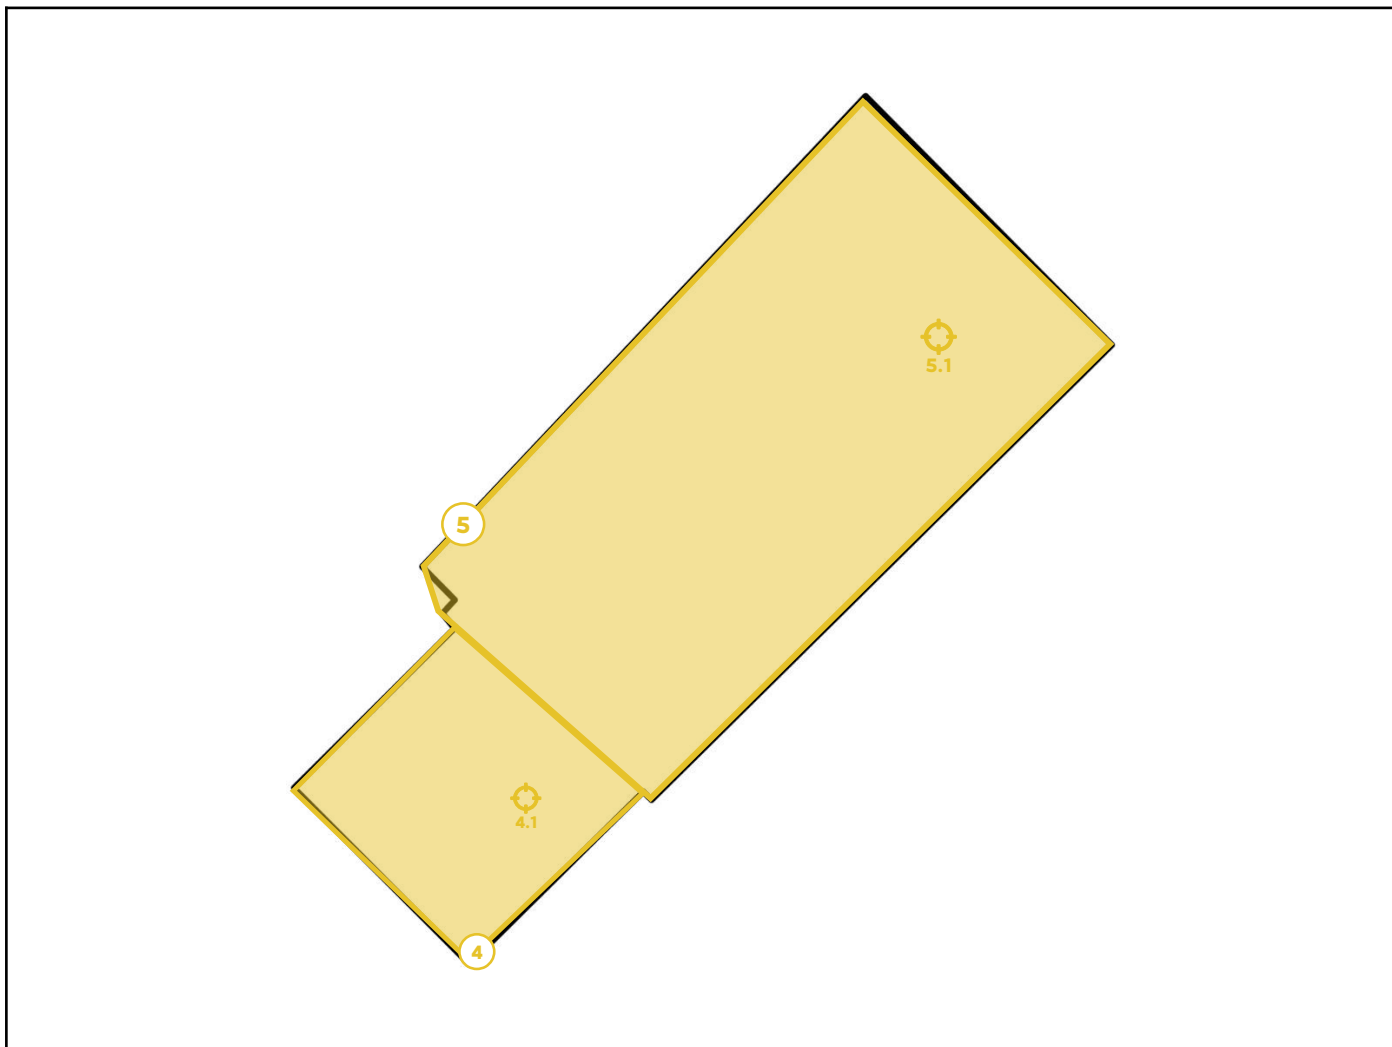
Plan 1.3: Bovenaanzicht

Beschrijving	Type	Actie
4. Onderdak garage	Asbestmateriaal	Zorgvuldig beheren
4.1 Code: 004	Puntmonster	-
5. Onderdak woning	Asbestmateriaal	Zorgvuldig beheren
5.1 Code: 003	Puntmonster	-

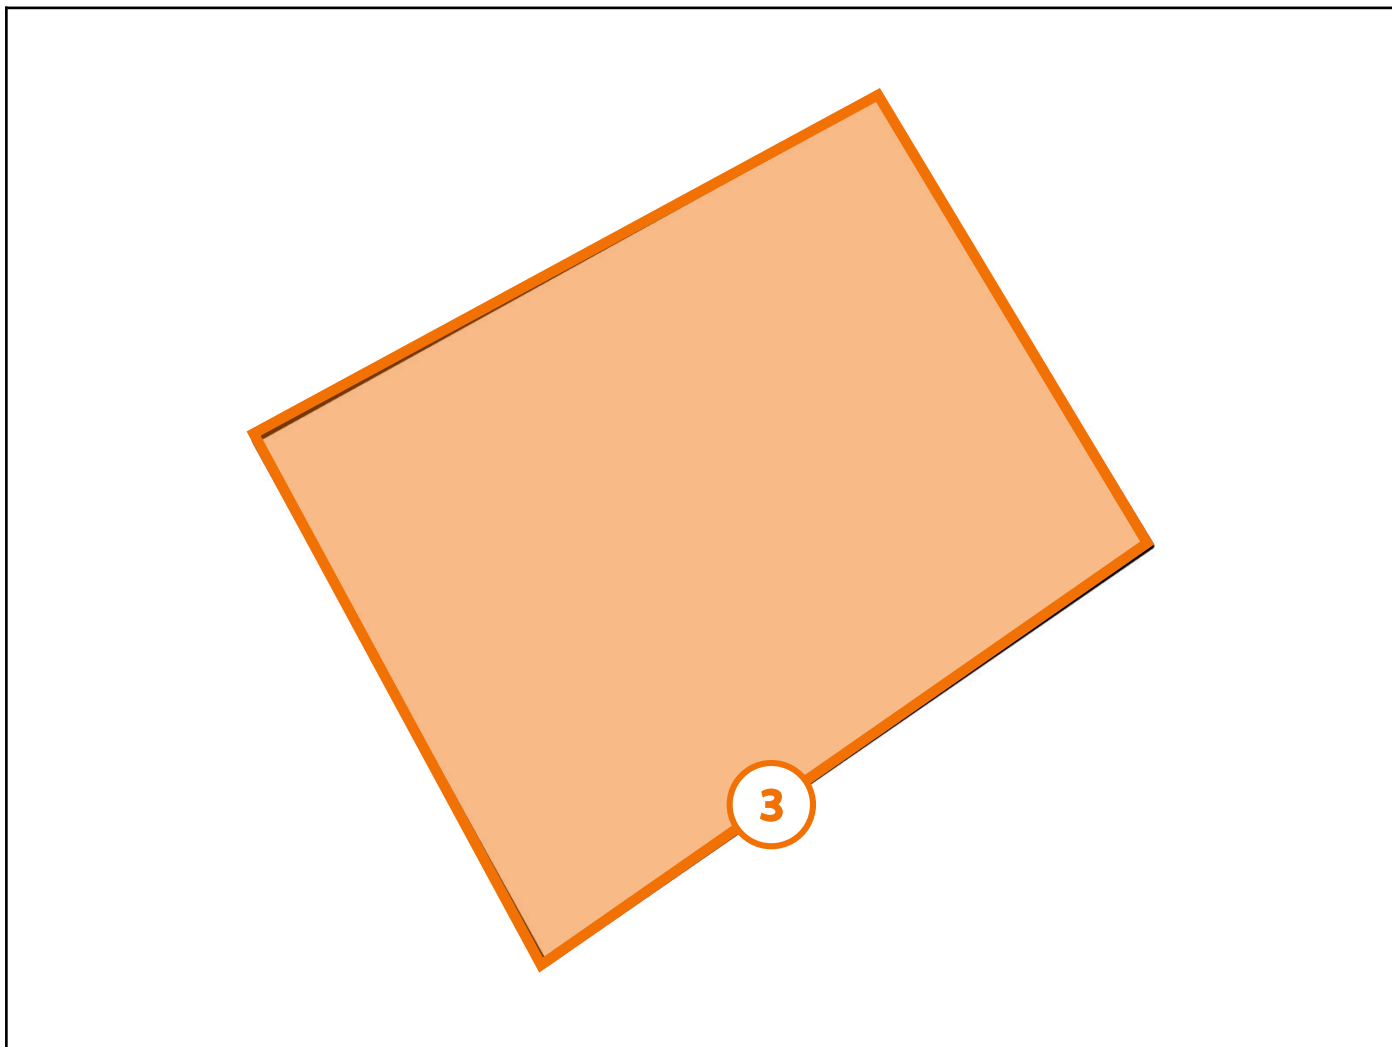
Plan 3.1: Bovenaanzicht

Beschrijving	Type	Actie
3. Golfplaten dak tuinhuis	Asbestmateriaal	Verwijderen

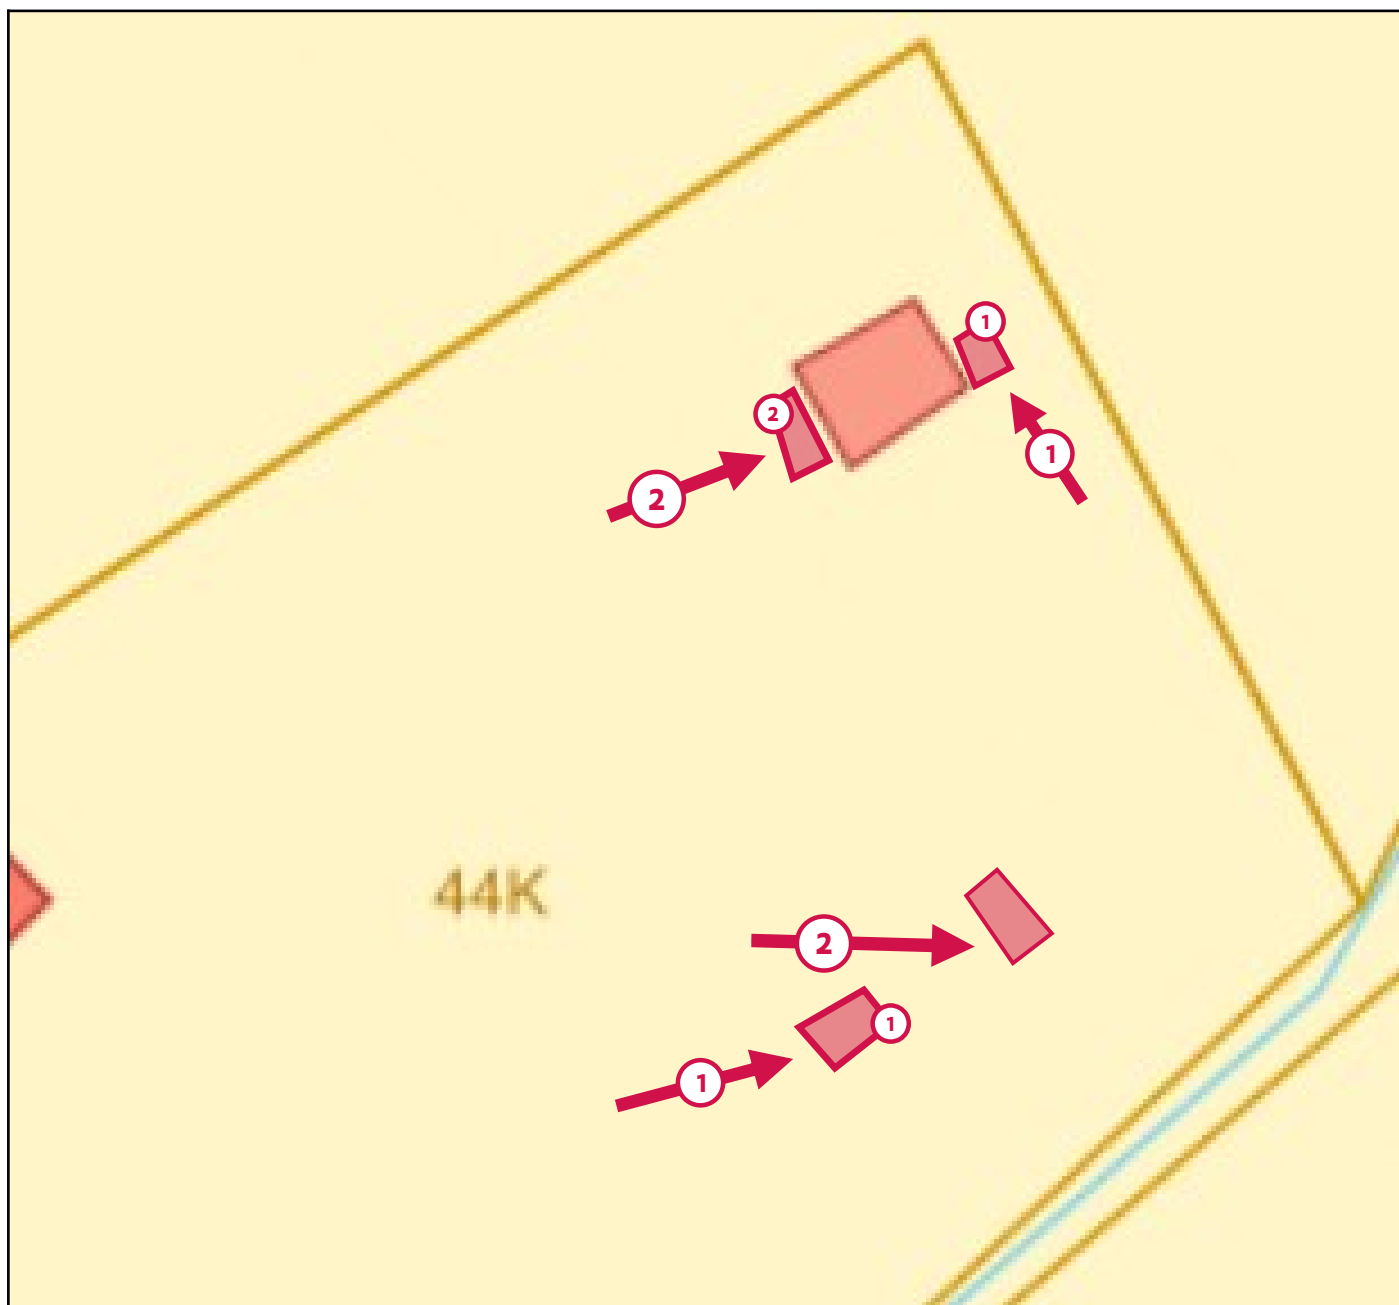
Plan 4.1: Vaststellingen buiten de constructies

Beschrijving	Type	Actie
1. Roofing	Asbestmateriaal	Dringend verwijderen
2. Golfplaten	Asbestmateriaal	Dringend verwijderen

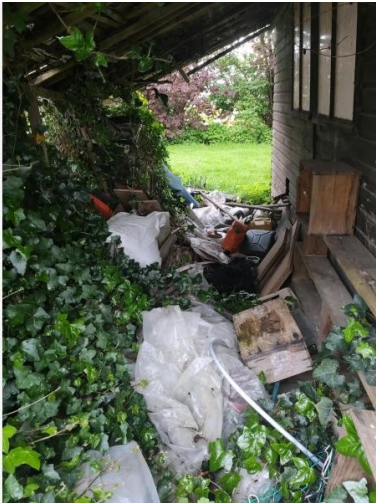
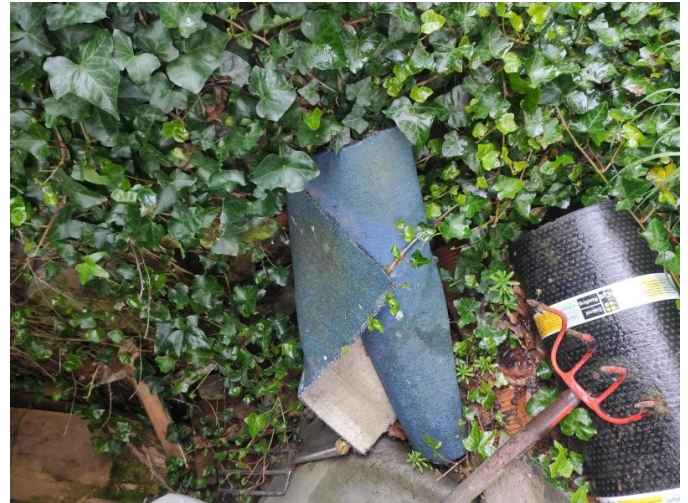
Het asbestmateriaal valt onder de mijlpaal van 2040.

Dringend verwijderen

Beschrijving	Roofing
Type afvalstof	Betreft stock-voorraad of gedemonteerde asbestmaterialen
Aanwezige resten	Resten roofing op 2 plaatsen.
Omgeving	Buiten
Primaire drager	Onderdelen - stock
Asbestmaterialen	<ul style="list-style-type: none">Dak- en gevelbekleding - Roofing
Bindmiddel van asbestmateriaal	Bitumen (roofing, teer, asfalt)
Gebondenheid op basis van bindmiddel	Hecht
Hoeveelheid (gewicht - aantal)	<ul style="list-style-type: none">10,00 kg - 2 stuks
Totaal gewicht	20,00 kg
Eenvoudig bereikbaar	Ja
Identificatiemethode	Vaststelling zonder monstername Motivatie: Onderzoeksbepanking verhinderde monstername

- Verwijder het asbestafval.

- Eenvoudige handelingen: mag via doe-het-zelf of door werknemer(s) met opleidingsattest eenvoudige handelingen
Verwijderingvoorschriften volgens Codex over het welzijn op het werk Art. VI.3-54
- Eenvoudige handelingen: enkel door erkend asbestverwijderaar
Verwijderingvoorschriften volgens Codex over het welzijn op het werk Art. VI.3-54

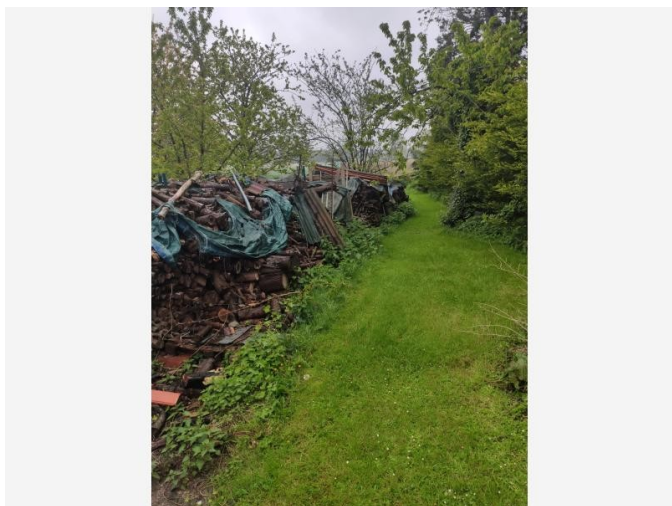
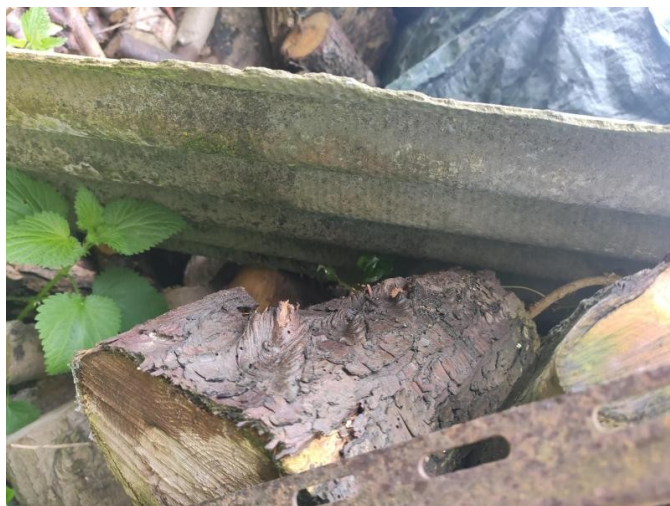
Het asbestmateriaal valt onder de mijlpaal van 2040.

Dringend verwijderen

Beschrijving	Golfplaten
Type afvalstof	Betreft stock-voorraad of gedemonteerde asbestmaterialen
Aanwezige resten	(Delen van) golfplaten op 2 verschillende plaatsen in de tuin.
Omgeving	Buiten
Primaire drager	Onderdelen - stock
Asbestmaterialen	<ul style="list-style-type: none">Dak- en gevelbekleding - Golfplaat
Bindmiddel van asbestmateriaal	Cement
Gebondenheid op basis van bindmiddel	Hecht
Hoeveelheid (gewicht - aantal)	<ul style="list-style-type: none">10,00 kg - 2 stuks
Totaal gewicht	20,00 kg
Eenvoudig bereikbaar	Ja
Identificatiemethode	Vaststelling zonder monsternamen

- Verwijder het asbestafval.

- Eenvoudige handelingen: mag via doe-het-zelf of door werknemer(s) met opleidingsattest eenvoudige handelingen
Verwijderingvoorschriften volgens Codex over het welzijn op het werk Art. VI.3-54
- Eenvoudige handelingen: enkel door erkend asbestverwijderaar
Verwijderingvoorschriften volgens Codex over het welzijn op het werk Art. VI.3-54

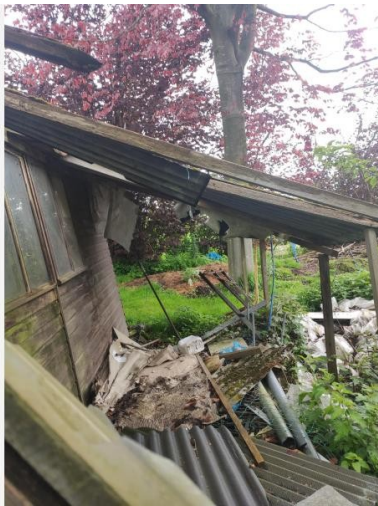
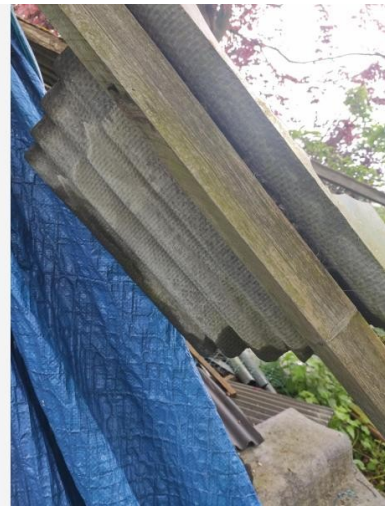
Het asbestmateriaal valt onder de mijlpaal van 2034.

Verwijderen

Eindbeoordeling materiaalrisico	Verhoogd materiaalrisico en/of verhoogde kans op vezelvrijgave
---------------------------------	--

Gebondenheid	Categorie 1: hechtgebonden in oorsprong
Asbestsoort (vezeltype)	Crocidoliet aanwezig
Asbestconcentratie	Laag (< 50%)
Afschermingsgraad van het gehele materiaal	Geheel of deels (ook) vrij aan de binnenlucht
Toestand van het materiaal	Licht beschadigd, licht verweerd. Intact materiaal type Pical – asbestboard of categorie III 'gebondenheid'

Beschrijving	Golfplaten dak tuinhuis
Omgeving	Grenst aan binnen- en buitenlucht
Primaire drager	Schuin dak
Asbestmateriaal	Dak- en gevelbekleding - Golfplaat
Bindmiddel van asbestmateriaal	Cement
Gebondenheid op basis van bindmiddel	Hecht
Hoeveelheid (oppervlakte - aantal)	• 20,00 m ² - 1 stuk
Totale oppervlakte	20,00 m ²
Eenvoudig bereikbaar	Ja
Bevestigingswijze	• Geschroefd

- Zorg voor een veilig beheer. Vermijd het beschadigen van het asbestmateriaal. Controleer de toestand jaarlijks op wijzigingen.
- Verwijder dit asbestmateriaal zo snel mogelijk. Volg de toestand goed op.

- Eenvoudige handelingen: mag via doe-het-zelf of door werknemer(s) met opleidingsattest eenvoudige handelingen
Verwijderingvoorschriften volgens Codex over het welzijn op het werk Art. VI.3-54
- Eenvoudige handelingen: enkel door erkend asbestverwijderaar
Verwijderingvoorschriften volgens Codex over het welzijn op het werk Art. VI.3-54

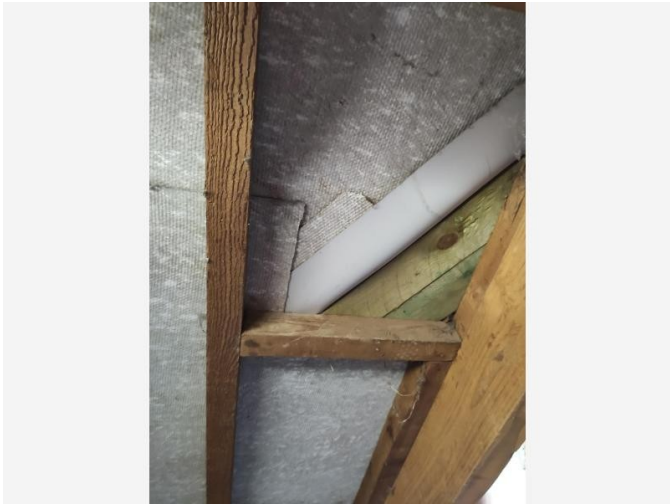
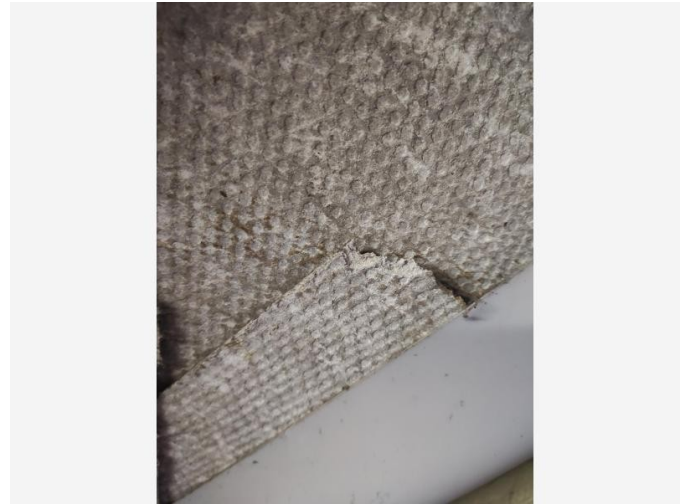
Eindbeoordeling materiaalisico	Laag materiaalisico en/of verlaagde kans op vezelvrijgave
--------------------------------	---

Gebondenheid	Categorie 1: hechtgebonden in oorsprong
Asbestsoort (vezeltype)	Alleen chrysotiel
Asbestconcentratie	Laag (< 50%)
Afschermingsgraad van het gehele materiaal	Geheel of deels (ook) vrij aan de binnenlucht
Toestand van het materiaal	Licht beschadigd, licht verweerd. Intact materiaal type Pical – asbestboard of categorie III 'gebondenheid'

#	Type	Referentie	Resultaat
4.1	Puntmonster	004	Chrysotiel

Beschrijving	Onderdak garage
Omgeving	Binnen
Primaire drager	Schuin dak
Asbestmateriaal	Plaat, paneel, tablet - Type Menuiserite
Bindmiddel van asbestmateriaal	Cement

- Zorg voor een veilig beheer. Vermijd het beschadigen van het asbestmateriaal. Controleer de toestand jaarlijks op wijzigingen.
- Zorg voor een veilig beheer en verwijder dit asbestmateriaal wanneer het bij werken eenvoudig bereikbaar wordt. Controleer de toestand jaarlijks op wijzigingen.

- Eenvoudige handelingen: mag via doe-het-zelf of door werknemer(s) met opleidingsattest eenvoudige handelingen
Verwijderingvoorschriften volgens Codex over het welzijn op het werk Art. VI.3-54
- Eenvoudige handelingen: enkel door erkend asbestverwijderaar
Verwijderingvoorschriften volgens Codex over het welzijn op het werk Art. VI.3-54

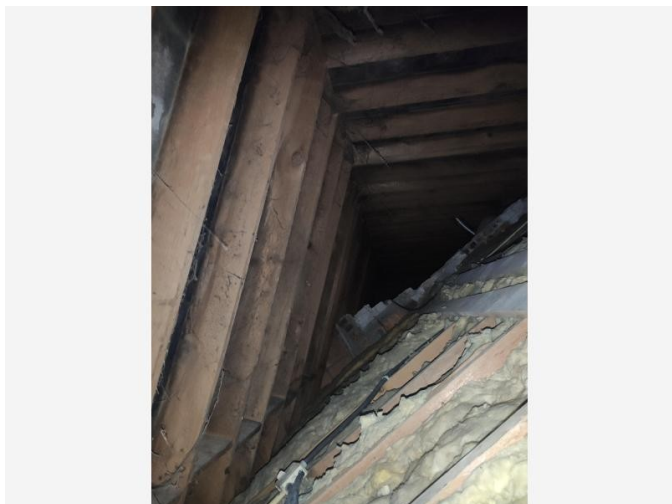
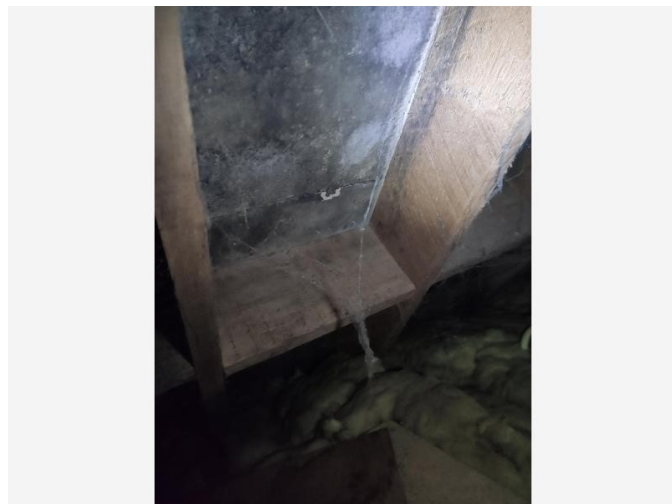
Eindbeoordeling materiaalrisico	Laag materiaalrisico en/of verlaagde kans op vezelvrijgave
---------------------------------	--

Gebondenheid	Categorie 1: hechtgebonden in oorsprong
Asbestsoort (vezeltype)	Alleen chrysotiel
Asbestconcentratie	Laag (< 50%)
Afschermingsgraad van het gehele materiaal	Geheel of deels (ook) vrij aan de binnenlucht
Toestand van het materiaal	Licht beschadigd, licht verweerd. Intact materiaal type Pical – asbestboard of categorie III 'gebondenheid'

#	Type	Referentie	Resultaat
5.1	Puntmonster	003	Chrysotiel

Beschrijving	Onderdak woning
Omgeving	Binnen
Primaire drager	Schuin dak
Asbestmateriaal	Plaat, paneel, tablet - Type Menuiserite
Bindmiddel van asbestmateriaal	Cement

- Zorg voor een veilig beheer. Vermijd het beschadigen van het asbestmateriaal. Controleer de toestand jaarlijks op wijzigingen.
- Zorg voor een veilig beheer en verwijder dit asbestmateriaal wanneer het bij werken eenvoudig bereikbaar wordt. Controleer de toestand jaarlijks op wijzigingen.

- Eenvoudige handelingen: mag via doe-het-zelf of door werknemer(s) met opleidingsattest eenvoudige handelingen
Verwijderingvoorschriften volgens Codex over het welzijn op het werk Art. VI.3-54
- Eenvoudige handelingen: enkel door erkend asbestverwijderaar
Verwijderingvoorschriften volgens Codex over het welzijn op het werk Art. VI.3-54

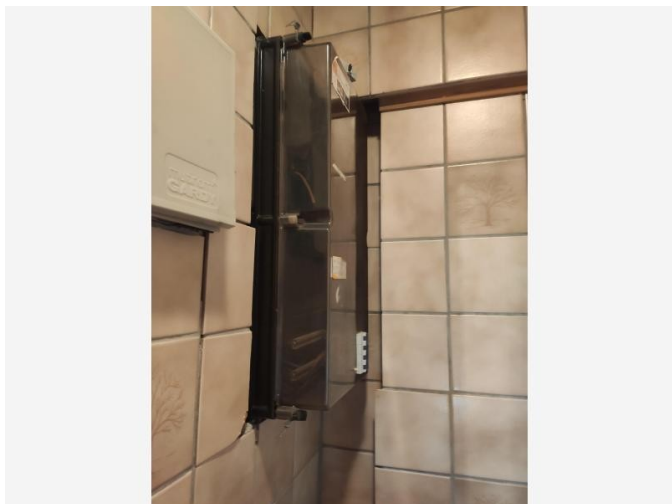
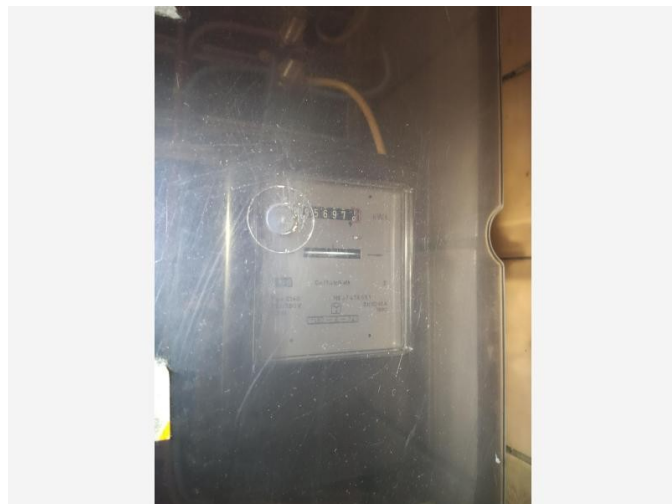
Eindbeoordeling materiaalrisico	Zeer laag materiaalrisico en/of zeer lage kans op vezelvrijgave
---------------------------------	---

Gebondenheid	Categorie 1: hechtgebonden in oorsprong
Asbestsoort (vezeltype)	Crocidoliet aanwezig
Asbestconcentratie	Laag (< 50%)
Afschermingsgraad van het gehele materiaal	Stootvaste afscherming of omkasting
Toestand van het materiaal	Onbeschadigd, niet verweerd

Beschrijving	Elektriciteitsmeter
Omgeving	Binnen
Primaire drager	Communicatie en elektrische infrastructuur en uitrusting
Asbestmateriaal	Plaat, paneel, tablet - Type Bakeliet
Bindmiddel van asbestmateriaal	Kunststof of -hars
Gebondenheid op basis van bindmiddel	Hecht
Hoeveelheid (oppervlakte - dikte - aantal)	• 0,02 m ² - 0,30 cm - 1 stuk
Totaal volume	< 0,001 m ³
Eenvoudig bereikbaar	Ja
Bevestigingswijze	• Geschroefd
Identificatiemethode	Vaststelling zonder monsternamen

- Zorg voor een veilig beheer. Vermijd het beschadigen van het asbestmateriaal. Controleer de toestand jaarlijks op wijzigingen.

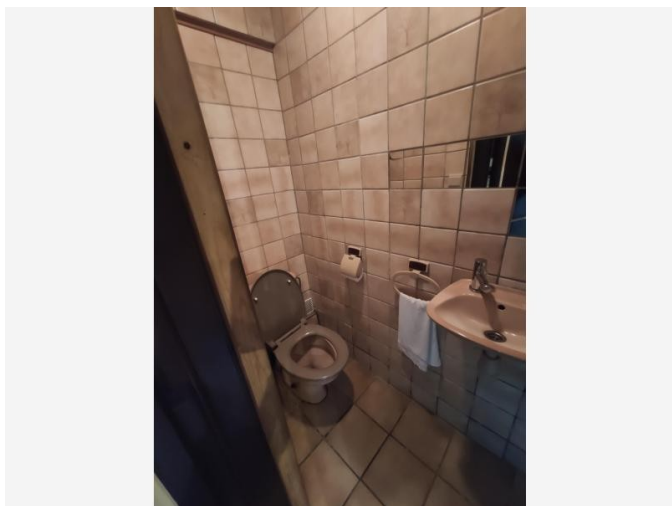
Kans op aanwezigheid van asbestverdachte lijmlaag achter wandtegels in keuken en WC's. Staalname niet mogelijk binnen het kader van een niet-destructieve inventaris.

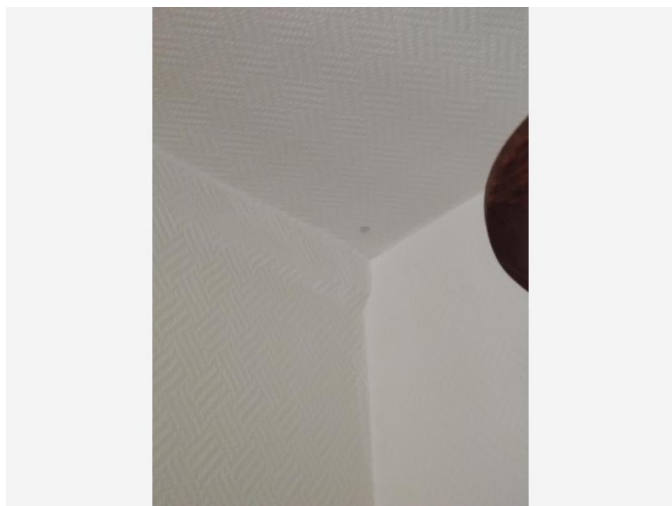
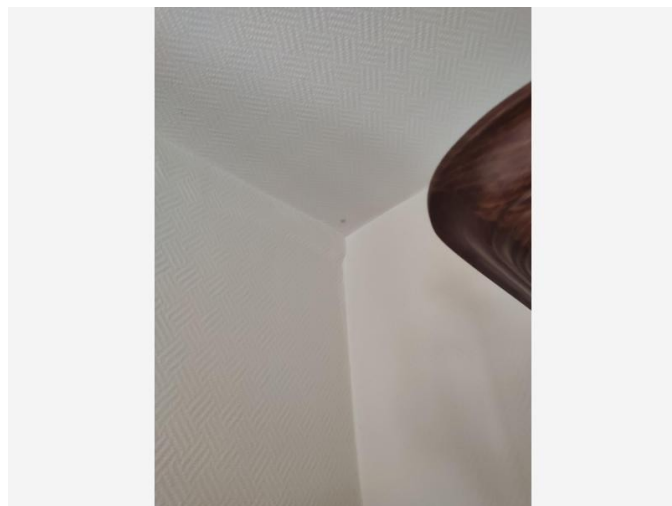
Fiche 8: Pleisterwerk plafond

Geen asbest

#	Type	Referentie	Resultaat
8.1	Puntmonster	002	Geen asbest

Beschrijving	Pleisterwerk plafond
Omgeving	Binnen
Primaire drager	Plafond
Bindmiddel van materiaal	Gips - kalk

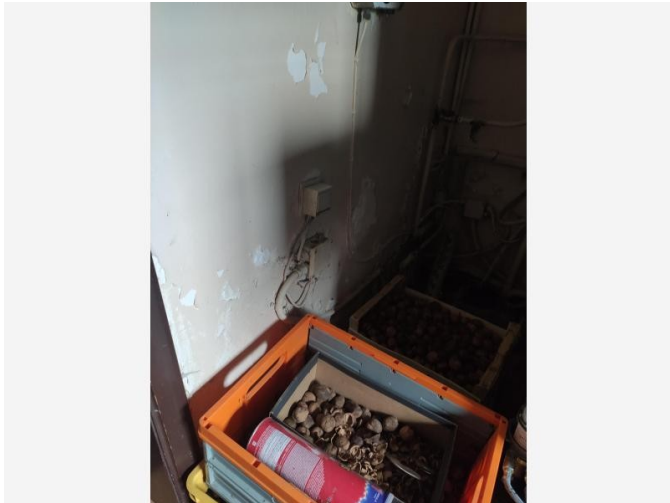
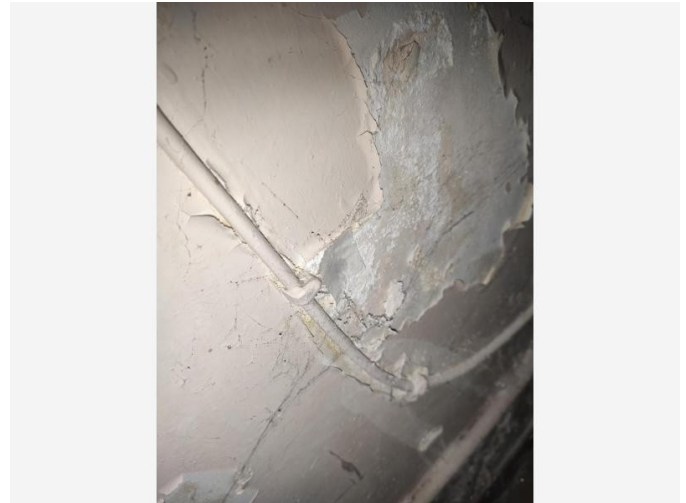
Geen asbest

#	Type	Referentie	Resultaat
9.1	Mengmonster	001	Geen asbest

Beschrijving	Pleisterwerk muren
Omgeving	Binnen
Primaire drager	Binnenwand
