Asbestinventarisatetest

Kerkhoflaan 27, 1501 Halle

Attestnummer : 20240722-000247.000

Uitgegeven op : 22.07.2024

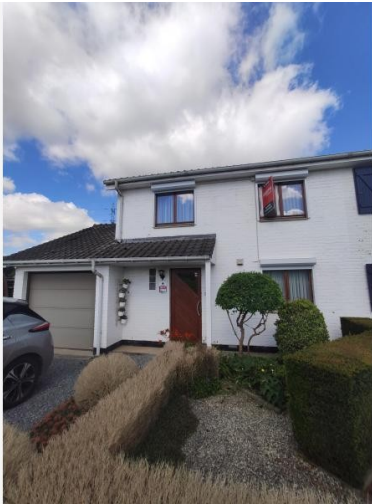
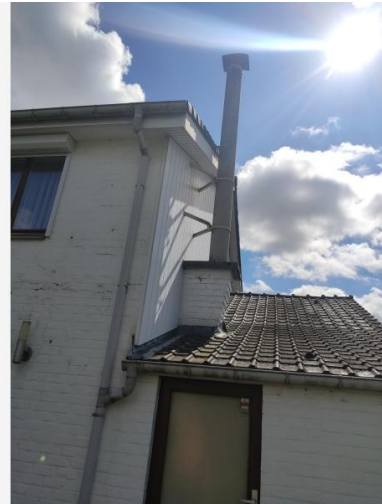
Eindbeoordeling materiaalrisico	Verhoogd materiaalrisico en/of verhoogde kans op vezelvrijgave
---------------------------------	--

Gebondenheid	Categorie 1: hechtgebonden in oorsprong
Asbestsoort (vezeltype)	Crocidoliet aanwezig
Asbestconcentratie	Laag (< 50%)
Afschermingsgraad van het gehele materiaal	Geheel of deels (ook) vrij aan binnenluchtstromen
Toestand van het materiaal	Licht beschadigd, licht verweerd. Intact materiaal type Pical – asbestboard of categorie III 'gebondenheid'

Beschrijving	Schouwpijp
Omgeving	Buiten
Primaire drager	Schuin dak
Asbestmateriaal	Rookgaskanaal
Bindmiddel van asbestmateriaal	Cement
Gebondenheid op basis van bindmiddel	Hecht
Hoeveelheid (lengte - omtrek - dikte - aantal)	<ul style="list-style-type: none">• 3,00 m - 50,00 cm - 0,98 cm - 1 stuk
Totaal volume	0,015 m ³
Eenvoudig bereikbaar	Ja
Bevestigingswijze	<ul style="list-style-type: none">• Verlijmd, ingegoten, versmeerd
Identificatiemethode	Vaststelling zonder monsternamen
Destructieve handeling voor identificatie	Nee

Verwijderen

- Zorg voor een veilig beheer. Vermijd het beschadigen van het asbestmateriaal. Controleer de toestand jaarlijks op wijzigingen.

- Eenvoudige handelingen: mag via doe-het-zelf of door werknemer(s) met opleidingsattest eenvoudige handelingen
Verwijderingsvoorschriften volgens Codex over het welzijn op het werk Art. VI.3-54
- Eenvoudige handelingen: enkel door erkend asbestverwijderaar
Verwijderingsvoorschriften volgens Codex over het welzijn op het werk Art. VI.3-54

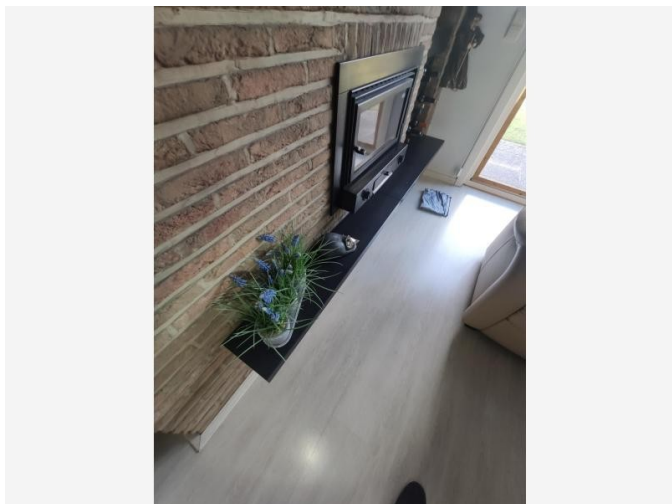
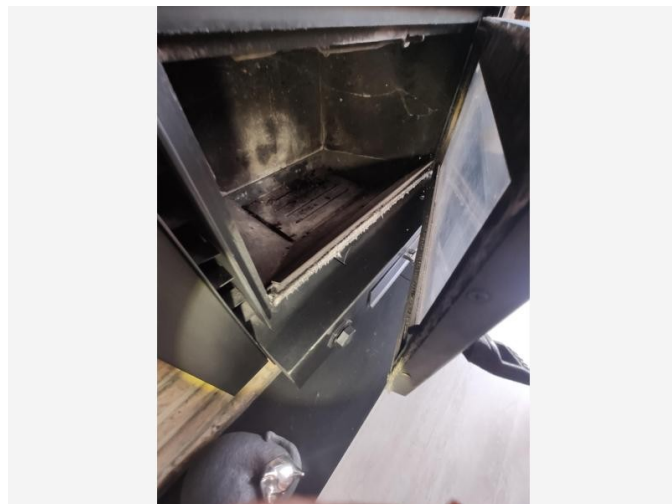
Eindbeoordeling materiaalrisico	Laag materiaalrisico en/of verlaagde kans op vezelvrijgave
---------------------------------	--

Gebondenheid	Categorie 3: niet-hechtgebonden met weinig of geen matrix
Asbestsoort (vezeltype)	Alleen chrysotiel
Asbestconcentratie	Hoog ($\geq 50\%$)
Afschermingsgraad van het gehele materiaal	Enkel randen niet afgeschermd maar geen contact met binnenluchtstromen
Toestand van het materiaal	Licht beschadigd, licht verweerd. Intact materiaal type Pical – asbestboard of categorie III 'gebondenheid'

Beschrijving	Kachelkoord
Omgeving	Binnen
Primaire drager	Ruimteverwarming
Asbestmateriaal	Koord, lint, band, strip
Bindmiddel van asbestmateriaal	Weinig of geen bindmiddel (textiel, bevloeking, ...)
Gebondenheid op basis van bindmiddel	Niet-hechtgebonden
Hoeveelheid (lengte - omtrek - aantal)	• 1,00 m - 2,00 cm - 1 stuk
Totale oppervlakte	0,02 m ²
Eenvoudig bereikbaar	Ja
Bevestigingswijze	• Geklemd
Identificatiemethode	Vaststelling zonder monsternamen
Destructieve handeling voor identificatie	Nee

Verwijderen

- Zorg voor een veilig beheer. Vermijd het beschadigen van het asbestmateriaal. Controleer de toestand jaarlijks op wijzigingen.

- Eenvoudige handelingen: mag via doe-het-zelf of door werknemer(s) met opleidingsattest eenvoudige handelingen
Verwijderingsvoorschriften volgens Codex over het welzijn op het werk Art. VI.3-54
- Eenvoudige handelingen: enkel door erkend asbestverwijderaar
Verwijderingsvoorschriften volgens Codex over het welzijn op het werk Art. VI.3-54

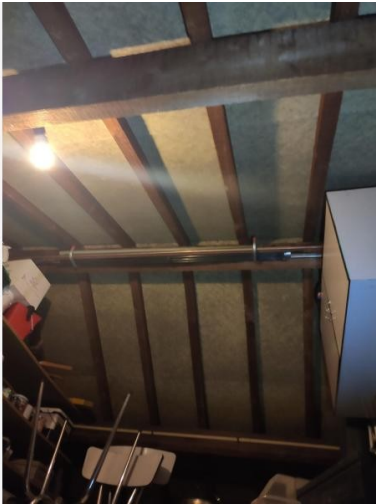
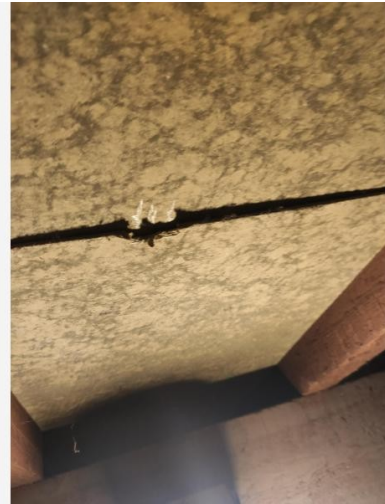
Eindbeoordeling materiaalrisico	Laag materiaalrisico en/of verlaagde kans op vezelvrijgave
---------------------------------	--

Gebondenheid	Categorie 1: hechtgebonden in oorsprong
Asbestsoort (vezeltype)	Alleen chrysotiel
Asbestconcentratie	Laag (< 50%)
Afschermingsgraad van het gehele materiaal	Geheel of deels (ook) vrij aan de binnenlucht
Toestand van het materiaal	Licht beschadigd, licht verweerd. Intact materiaal type Pical – asbestboard of categorie III 'gebondenheid'

#	Type	Referentie	Resultaat
3.1	Puntmonster	003	Chrysotiel

Beschrijving	Onderdakplaten
Omgeving	Binnen
Primaire drager	Schuin dak
Asbestmateriaal	Plaat, paneel, tablet - Type Menuiserite
Bindmiddel van asbestmateriaal	Cement
Gebondenheid op basis van bindmiddel	Hecht
Hoeveelheid (oppervlakte - dikte - aantal)	<ul style="list-style-type: none">• 80,00 m² - 0,30 cm - 1 stuk
Totaal volume	0,24 m ³
Eenvoudig bereikbaar	Ja
Bevestigingswijze	<ul style="list-style-type: none">• Genageld, geniet
Identificatiemethode	Vaststelling met monstername
Destructieve handeling voor identificatie	Nee

Zorgvuldig beheren

- Zorg voor een veilig beheer. Vermijd het beschadigen van het asbestmateriaal. Controleer de toestand jaarlijks op wijzigingen.

- Eenvoudige handelingen: mag via doe-het-zelf of door werknemer(s) met opleidingsattest eenvoudige handelingen
Verwijderingsvoorschriften volgens Codex over het welzijn op het werk Art. VI.3-54
- Eenvoudige handelingen: enkel door erkend asbestverwijderaar
Verwijderingsvoorschriften volgens Codex over het welzijn op het werk Art. VI.3-54

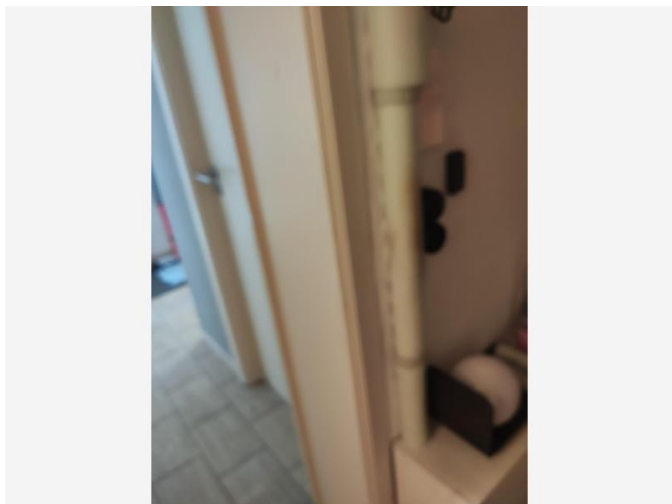
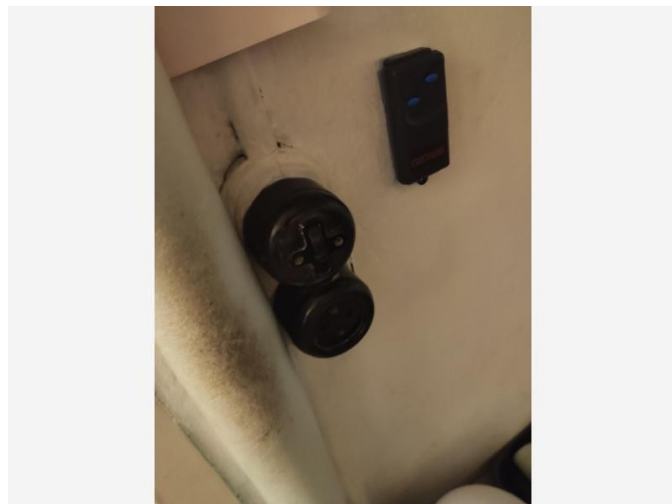
Eindbeoordeling materiaalrisico	Laag materiaalrisico en/of verlaagde kans op vezelvrijgave
---------------------------------	--

Gebondenheid	Categorie 1: hechtgebonden in oorsprong
Asbestsoort (vezeltype)	Crocidoliet aanwezig
Asbestconcentratie	Laag (< 50%)
Afschermingsgraad van het gehele materiaal	Geheel of deels (ook) vrij aan de binnenlucht
Toestand van het materiaal	Onbeschadigd, niet verweerd

Beschrijving	Elektrisch materiaal
Omgeving	Binnen
Primaire drager	Communicatie en elektrische infrastructuur en uitrusting
Asbestmateriaal	Plaat, paneel, tablet - Type Bakeliet
Bindmiddel van asbestmateriaal	Kunststof of -hars
Gebondenheid op basis van bindmiddel	Hecht
Hoeveelheid (oppervlakte - dikte - aantal)	<ul style="list-style-type: none">• 0,01 m² - 0,50 cm - 4 stuks
Totaal volume	< 0,001 m ³
Eenvoudig bereikbaar	Ja
Bevestigingswijze	<ul style="list-style-type: none">• Geschroefd
Identificatiemethode	Vaststelling zonder monstername
Destructieve handeling voor identificatie	Nee
Opmerking	Het betreft schakelaars en stopcontacten.

Zorgvuldig beheren

- Zorg voor een veilig beheer. Vermijd het beschadigen van het asbestmateriaal. Controleer de toestand jaarlijks op wijzigingen.

- Eenvoudige handelingen: mag via doe-het-zelf of door werknemer(s) met opleidingsattest eenvoudige handelingen
Verwijderingsvoorschriften volgens Codex over het welzijn op het werk Art. VI.3-54
- Eenvoudige handelingen: enkel door erkend asbestverwijderaar
Verwijderingsvoorschriften volgens Codex over het welzijn op het werk Art. VI.3-54

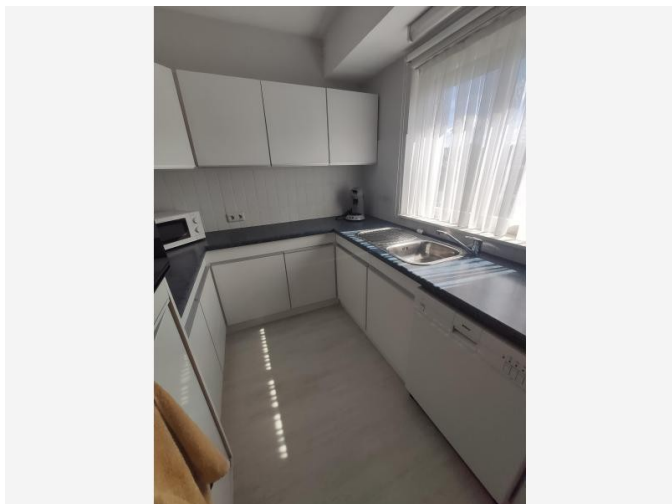
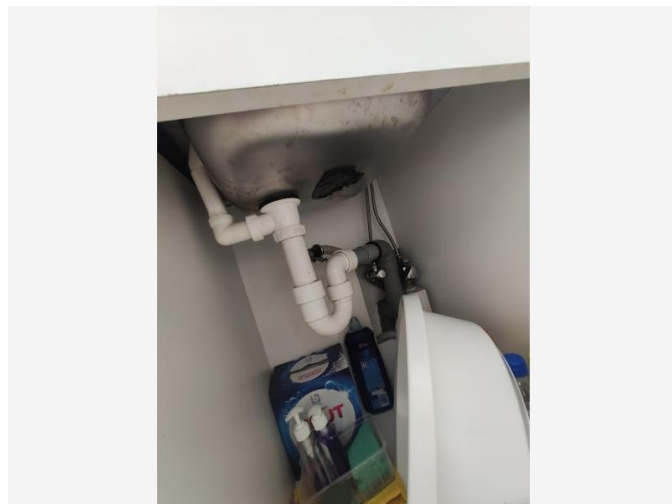
Eindbeoordeling materiaalrisico	Laag materiaalrisico en/of verlaagde kans op vezelvrijgave
---------------------------------	--

Gebondenheid	Categorie 1: hechtgebonden in oorsprong
Asbestsoort (vezeltype)	Crocidoliet aanwezig
Asbestconcentratie	Laag (< 50%)
Afschermingsgraad van het gehele materiaal	Enkel randen niet afgeschermd maar geen contact met binnenluchtstromen
Toestand van het materiaal	Licht beschadigd, licht verweerd. Intact materiaal type Pical – asbestboard of categorie III 'gebondenheid'

Beschrijving	Dreunplaat onder wasbak
Omgeving	Binnen
Primaire drager	Inrichting (meubilair, ...)
Asbestmateriaal	Dreunplaat
Bindmiddel van asbestmateriaal	Bitumen (roofing, teer, asfalt)
Gebondenheid op basis van bindmiddel	Hecht
Hoeveelheid (gewicht - aantal)	<ul style="list-style-type: none">• 0,10 kg - 1 stuk
Totaal gewicht	0,10 kg
Eenvoudig bereikbaar	Ja
Bevestigingswijze	<ul style="list-style-type: none">• Verlijmd, ingegoten, versmeerd
Identificatiemethode	Vaststelling zonder monsternamen
Destructieve handeling voor identificatie	Nee

Zorgvuldig beheren

- Zorg voor een veilig beheer. Vermijd het beschadigen van het asbestmateriaal. Controleer de toestand jaarlijks op wijzigingen.

- Eenvoudige handelingen: mag via doe-het-zelf of door werknemer(s) met opleidingsattest eenvoudige handelingen
Verwijderingsvoorschriften volgens Codex over het welzijn op het werk Art. VI.3-54
- Eenvoudige handelingen: enkel door erkend asbestverwijderaar
Verwijderingsvoorschriften volgens Codex over het welzijn op het werk Art. VI.3-54

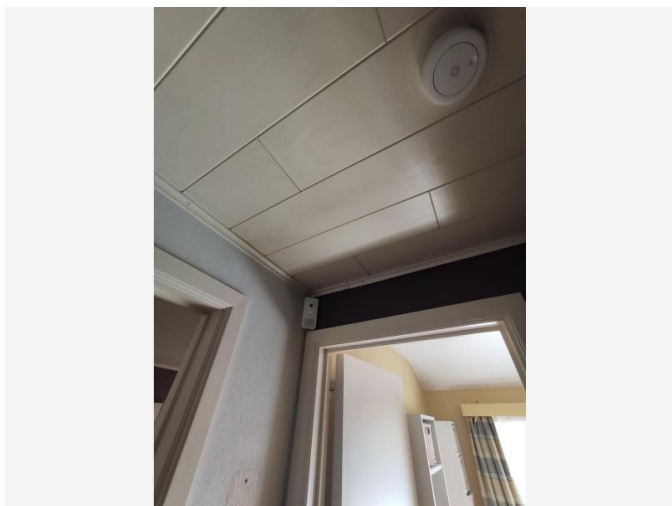
De plafonds op het 1ste verdiep zijn niet bepleisterd en niet-asbestverdacht.

Identificatiemethode	Vaststelling & expertise (niet-asbestverdacht)
Primaire drager	Plafond

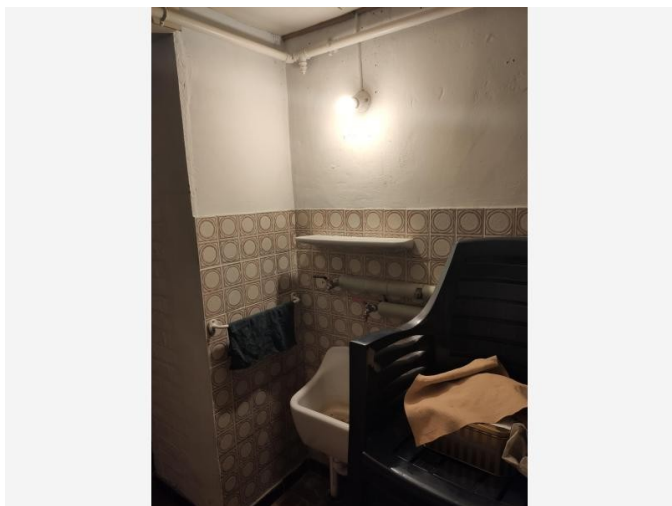
Kans op aanwezigheid van asbestverdachte lijmlaag achter wandtegels in de keuken, WC, garage en badkamer.

Identificatiemethode	Redelijk vermoeden
Primaire drager	Binnenwand
(Asbest)materiaal	In-situ afwerkingslagen - Lijmlaag
Bindmiddel	Lijm
Gebondenheid bindmiddel	Hecht

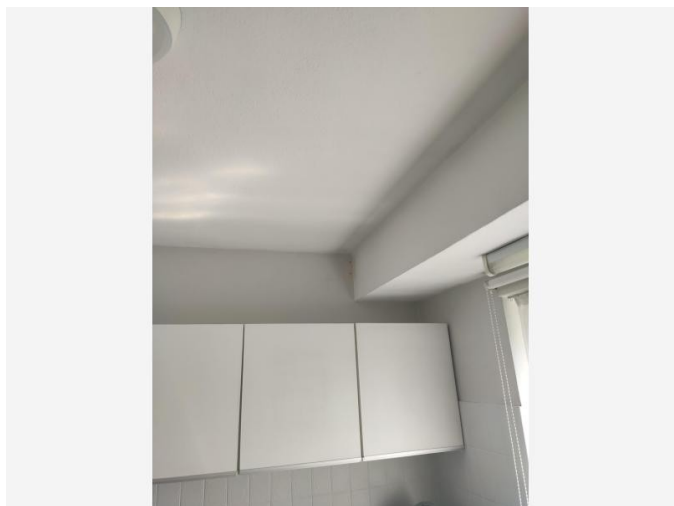
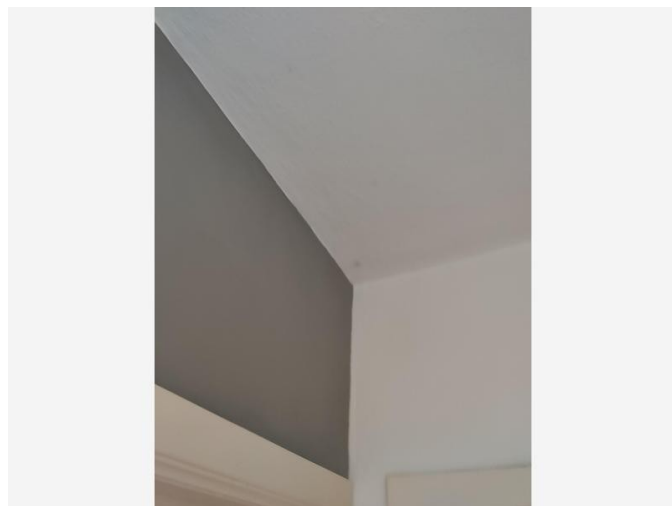
Geen asbest

#	Type	Referentie	Resultaat
8.1	Mengmonster	002	Geen asbest

Beschrijving	Pleisterwerk plafond
Omgeving	Binnen
Primaire drager	Plafond
Bindmiddel van materiaal	Gips - kalk
Gebondenheid op basis van bindmiddel	Niet-hechtgebonden
Hoeveelheid (oppervlakte - dikte - aantal)	• 60,00 m ² - 2,00 cm - 1 stuk
Totaal volume	1,20 m ³
Identificatiemethode	Vaststelling met monstername
Destructieve handeling voor identificatie	Nee

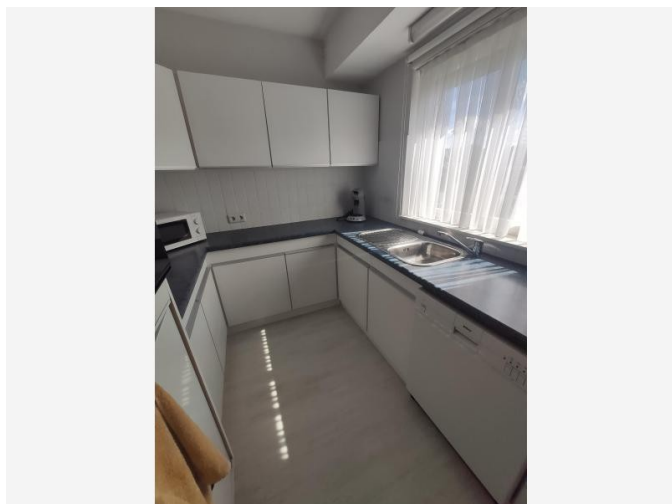
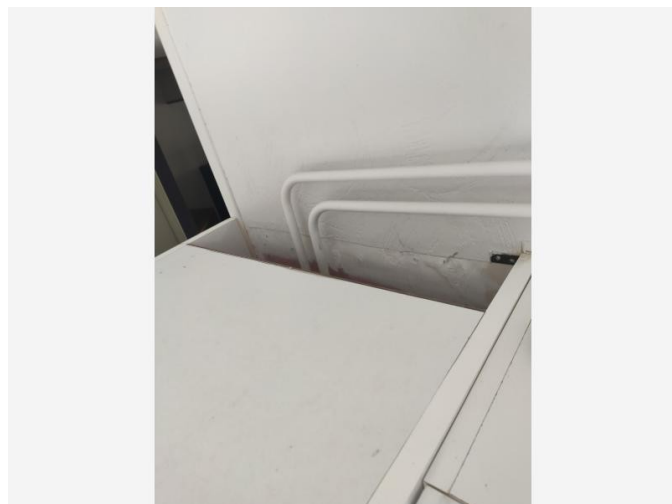
Geen asbest

#	Type	Referentie	Resultaat
9.1	Mengmonster	001	Geen asbest

Beschrijving	Pleisterwerk muren
Omgeving	Binnen
Primaire drager	Binnenwand
Bindmiddel van materiaal	Gips - kalk
Gebondenheid op basis van bindmiddel	Niet-hechtgebonden
Hoeveelheid (oppervlakte - dikte - aantal)	• 200,00 m ² - 1,00 cm - 1 stuk
Totaal volume	2,00 m ³
Identificatiemethode	Vaststelling met monsternamen
Destructieve handeling voor identificatie	Nee
