Asbestinventarisatetest

Bruegellaan 25, 1500 Halle

Attestnummer : 20240731-000118.001

Niet-asbestveilig

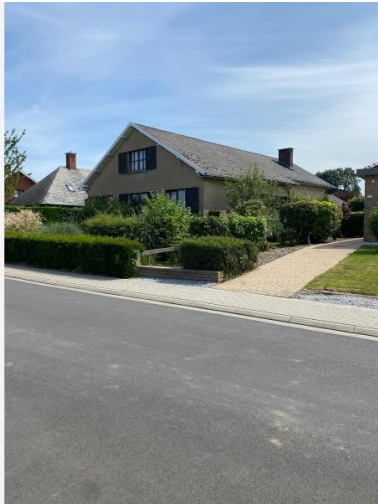
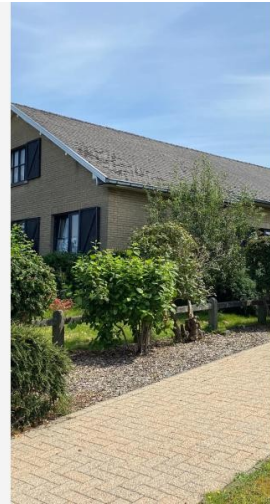
Eindbeoordeling materiaalrisico	Verhoogd materiaalrisico en/of verhoogde kans op vezelvrijgave
---------------------------------	--

Gebondenheid	Categorie 1: hechtgebonden in oorsprong
Asbestsoort (vezeltype)	Crocidoliet aanwezig
Asbestconcentratie	Laag (< 50%)
Afschermingsgraad van het gehele materiaal	Geheel of deels vrij aan de buitenlucht
Toestand van het materiaal	Matig beschadigd, matig verweerd

Beschrijving	Nokpannen
Omgeving	Buiten
Primaire drager	Schuin dak
Asbestmateriaal	Dak- en gevelbekleding - Lei, shingle
Bindmiddel van asbestmateriaal	Cement
Gebondenheid op basis van bindmiddel	Hecht
Hoeveelheid (oppervlakte - aantal)	<ul style="list-style-type: none">• 3,00 m² - 1 stuk
Totale oppervlakte	3,00 m ²
Eenvoudig bereikbaar	Ja
Bevestigingswijze	<ul style="list-style-type: none">• Geklemd• Geschroefd
Identificatiemethode	Vaststelling zonder monsternamen
Destructieve handeling voor identificatie	Nee
Opmerking	Hoeveelheid is een schatting

Verwijderen

- Zorg voor een veilig beheer. Vermijd het beschadigen van het asbestmateriaal. Controleer de toestand jaarlijks op wijzigingen.

- Eenvoudige handelingen: mag via doe-het-zelf of door werknemer(s) met opleidingsattest eenvoudige handelingen
Deze materialen kunnen meestal verwijderd worden met eenvoudige handelingen. Kan worden verwijderd zonder stofvorming en beschadiging, mits de nodige voorzorgmaatregelen. Voor zwaar beschadigde materialen kan de tussenkomst van een erkende asbestverwijderaar noodzakelijk zijn.
- Eenvoudige handelingen: enkel door erkend asbestverwijderaar
Deze hechtgebonden toepassing kan verwijderd worden dmv Verwijderingvoorschriften volgens Codex over het welzijn op het werk Art. VI.3-54

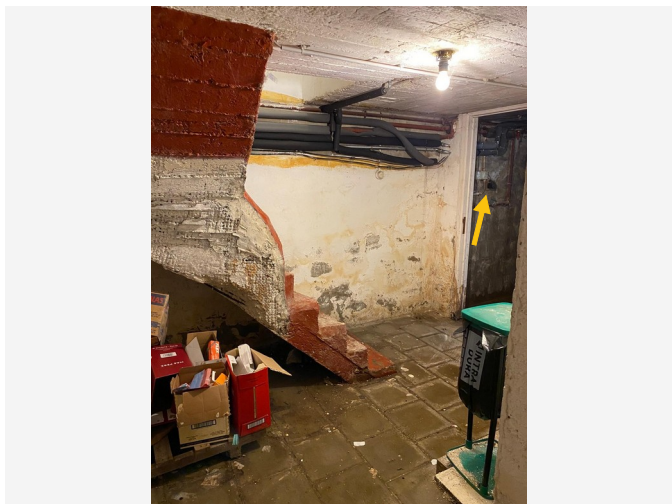
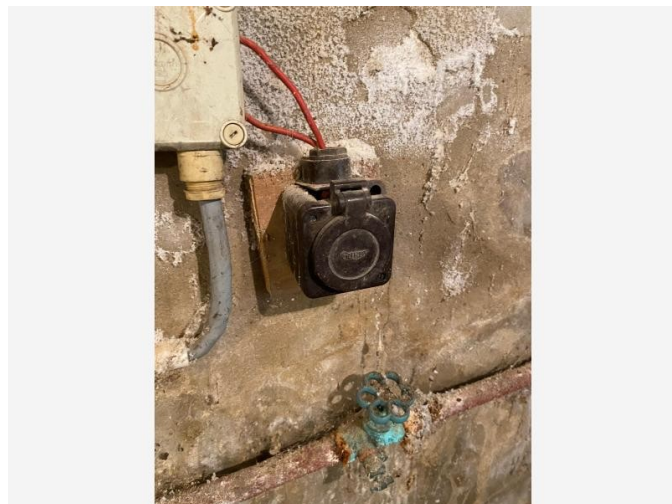
Eindbeoordeling materiaalrisico	Verhoogd materiaalrisico en/of verhoogde kans op vezelvrijgave
Opmerking	Gebarsten

Beschrijving	Bakeliet beschadigd
Omgeving	Binnen
Primaire drager	Communicatie en elektrische infrastructuur en uitrusting
Asbestmateriaal	Plaat, paneel, tablet - Type Bakeliet
Bindmiddel van asbestmateriaal	Kunststof of -hars
Gebondenheid op basis van bindmiddel	Hecht
Hoeveelheid (oppervlakte - dikte - aantal)	• 0,03 m ² - 0,01 cm - 1 stuk
Totaal volume	< 0,001 m ³
Eenvoudig bereikbaar	Ja
Bevestigingswijze	• Geschroefd
Identificatiemethode	Vaststelling zonder monsternamen
Destructieve handeling voor identificatie	Nee
Opmerking	Stopcontact is mogelijks van asbesthoudende bakeliet. Deze vertoont een barst en dient zorgvuldig verwijderd te worden.

Verwijderen

- Verwijder dit asbestmateriaal zo snel mogelijk. Volg de toestand goed op.

- Eenvoudige handelingen: mag via doe-het-zelf of door werknemer(s) met opleidingsattest eenvoudige handelingen
Kan worden verwijderd zonder stofvorming en beschadiging, mits de nodige voorzorgmaatregelen en beschermingsmateriaal. Verwijder in zijn geheel zonder bijkomende beschadiging of breuk.
- Eenvoudige handelingen: enkel door erkend asbestverwijderaar
Aangezien de reeds bestaande beschadiging, wordt geadviseerd om dit door een erkende asbestverwijderaar te laten verwijderen. Deze hechtgebonden toepassing kan verwijderd worden dmv Verwijderingvoorschriften volgens Codex over het welzijn op het werk Art. VI.3-54

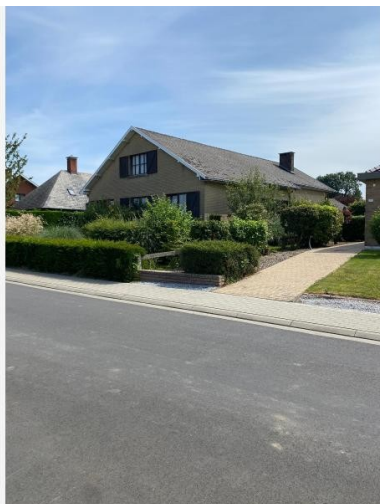
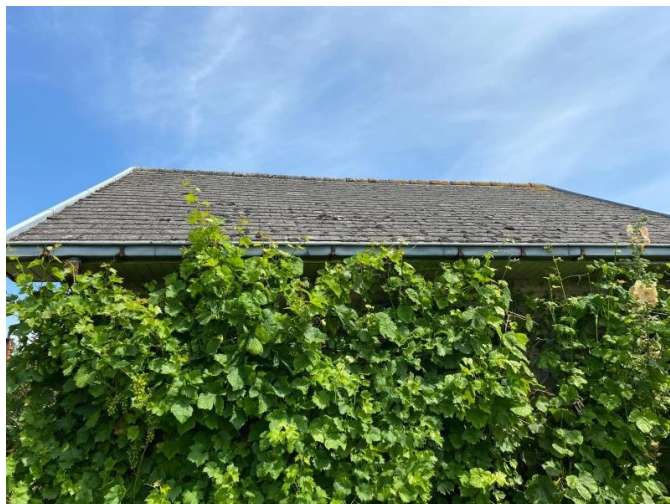
Eindbeoordeling materiaalrisico	Verhoogd materiaalrisico en/of verhoogde kans op vezelvrijgave
Opmerking	In de hoofdwooning bestaat het 'onderdak' uit folie of rockwool isolatie. Her en der zijn kleine gaten in de folie waarneembaar, maar over het algemeen in zeer goede staat. In het bijgebouw bestaat het onderdak uit menuiserieplaten.

Gebondenheid	Categorie 1: hechtgebonden in oorsprong
Asbestsoort (vezeltype)	Crocidoliet aanwezig
Asbestconcentratie	Laag (< 50%)
Afschermingsgraad van het gehele materiaal	Geheel of deels vrij aan de buitenlucht
Toestand van het materiaal	Matig beschadigd, matig verweerd

Beschrijving	dakleien
Omgeving	Buiten
Primaire drager	Schuin dak
Asbestmateriaal	Dak- en gevelbekleding - Lei, shingle
Bindmiddel van asbestmateriaal	Cement
Gebondenheid op basis van bindmiddel	Hecht
Hoeveelheid (oppervlakte - aantal)	<ul style="list-style-type: none">• 230,00 m² - 1 stuk
Totale oppervlakte	230,00 m ²
Eenvoudig bereikbaar	Ja
Bevestigingswijze	<ul style="list-style-type: none">• Geklemd• Genageld, geniet
Identificatiemethode	Vaststelling zonder monsternamen
Destructieve handeling voor identificatie	Nee
Opmerking	Hoeveelheid is een schatting

Verwijderen

- Zorg voor een veilig beheer. Vermijd het beschadigen van het asbestmateriaal. Controleer de toestand jaarlijks op wijzigingen.

- Eenvoudige handelingen: mag via doe-het-zelf of door werknemer(s) met opleidingsattest eenvoudige handelingen
Deze materialen kunnen meestal verwijderd worden met eenvoudige handelingen. Kan worden verwijderd zonder stofvorming en beschadiging, mits de nodige voorzorgmaatregelen. Voor zwaar beschadigde materialen kan de tussenkomst van een erkende asbestverwijderaar noodzakelijk zijn.
- Eenvoudige handelingen: enkel door erkend asbestverwijderaar
Deze hechtgebonden toepassing kan verwijderd worden dmv Verwijderingvoorschriften volgens Codex over het welzijn op het werk Art. VI.3-54

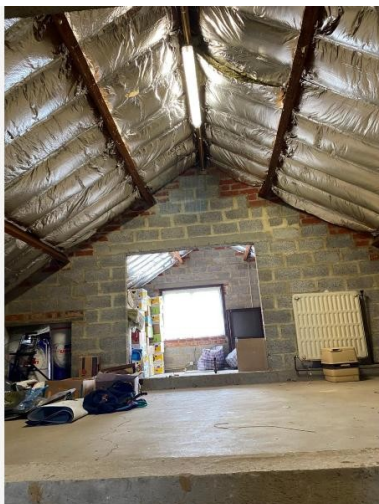
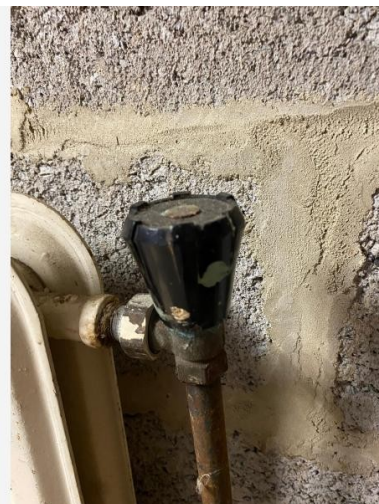
Eindbeoordeling materiaalrisico	Laag materiaalrisico en/of verlaagde kans op vezelvrijgave
---------------------------------	--

Beschrijving	bakeliet radiatorknop
Omgeving	Binnen
Primaire drager	HVAC infrastructuur en uitrusting
Asbestmateriaal	Plaat, paneel, tablet - Type Bakeliet
Bindmiddel van asbestmateriaal	Kunststof of -hars
Gebondenheid op basis van bindmiddel	Hecht
Hoeveelheid (oppervlakte - dikte - aantal)	• 0,03 m ² - 0,01 cm - 1 stuk
Totaal volume	< 0,001 m ³
Eenvoudig bereikbaar	Ja
Bevestigingswijze	• Geschroefd
Identificatiemethode	Vaststelling zonder monstername
Destructieve handeling voor identificatie	Nee
Opmerking	Hoeveelheid is een schatting

Zorgvuldig beheren

- Zorg voor een veilig beheer. Vermijd het beschadigen van het asbestmateriaal. Controleer de toestand jaarlijks op wijzigingen.

- Eenvoudige handelingen: mag via doe-het-zelf of door werknemer(s) met opleidingsattest eenvoudige handelingen
Kan worden verwijderd zonder stofvorming en beschadiging, mits de nodige voorzorgmaatregelen.
Verwijder in zijn geheel.

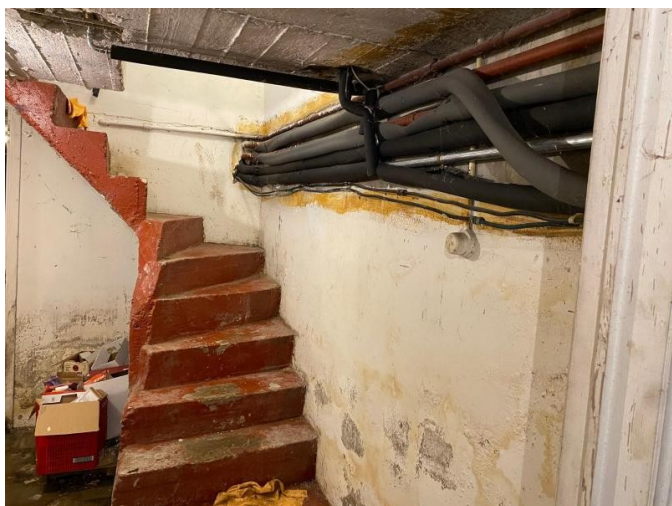
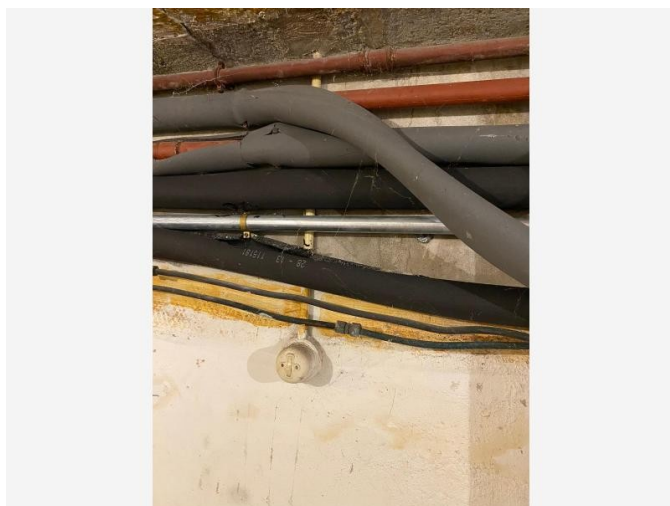
Eindbeoordeling materiaalrisico	Laag materiaalrisico en/of verlaagde kans op vezelvrijgave
---------------------------------	--

Beschrijving	bakeliet stopcontacten en schakelaars
Omgeving	Binnen
Primaire drager	Communicatie en elektrische infrastructuur en uitrusting
Asbestmateriaal	Plaat, paneel, tablet - Type Bakeliet
Bindmiddel van asbestmateriaal	Kunststof of -hars
Gebondenheid op basis van bindmiddel	Hecht
Hoeveelheid (oppervlakte - dikte - aantal)	<ul style="list-style-type: none">• 0,03 m² - 0,01 cm - 3 stuks
Totaal volume	< 0,001 m ³
Eenvoudig bereikbaar	Ja
Bevestigingswijze	<ul style="list-style-type: none">• Geschroefd
Identificatiemethode	Vaststelling zonder monstername
Destructieve handeling voor identificatie	Nee
Opmerking	Hoeveelheid is een schatting

Zorgvuldig beheren

- Zorg voor een veilig beheer. Vermijd het beschadigen van het asbestmateriaal. Controleer de toestand jaarlijks op wijzigingen.

- Eenvoudige handelingen: mag via doe-het-zelf of door werknemer(s) met opleidingsattest eenvoudige handelingen
Kan worden verwijderd zonder stofvorming en beschadiging, mits de nodige voorzorgmaatregelen.
Verwijder in zijn geheel.

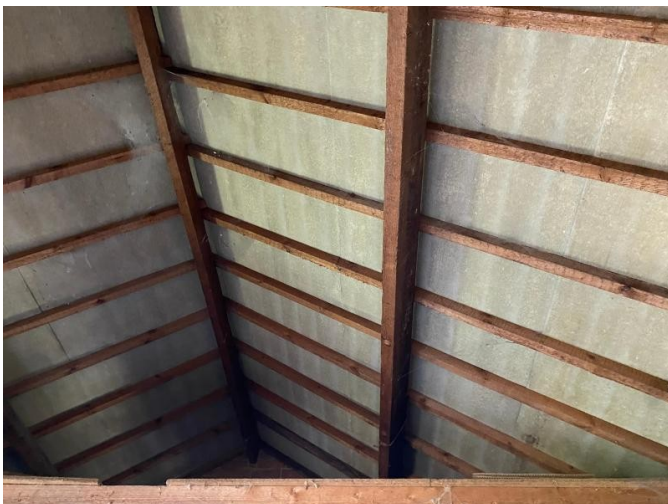
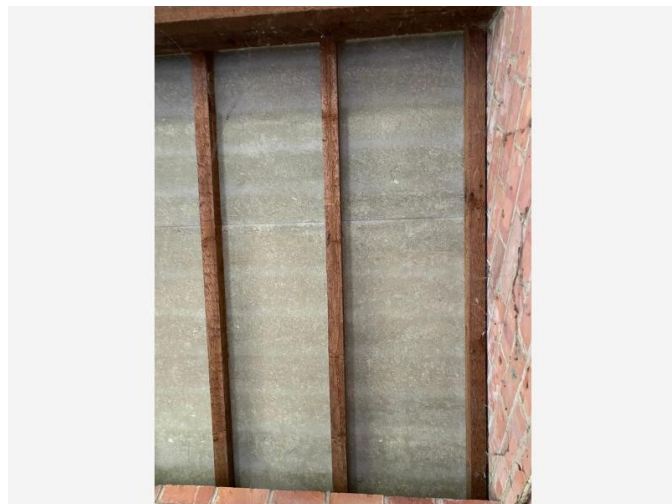
Eindbeoordeling materiaalisico	Laag materiaalisico en/of verlaagde kans op vezelvrijgave
--------------------------------	---

Gebondenheid	Categorie 1: hechtgebonden in oorsprong
Asbestsoort (vezeltype)	Alleen chrysotiel
Asbestconcentratie	Laag (< 50%)
Afschermingsgraad van het gehele materiaal	Geheel of deels (ook) vrij aan de binnenlucht
Toestand van het materiaal	Licht beschadigd, licht verweerd. Intact calciumsilicaatmateriaal of categorie III 'gebondenheid'

#	Type	Referentie	Resultaat
6.1	Puntmonster	003	Chrysotiel

Beschrijving	onderdakplaten
Omgeving	Binnen
Primaire drager	Schuin dak
Asbestmateriaal	Plaat, paneel, tablet - Type Menuiserite
Bindmiddel van asbestmateriaal	Cement
Gebondenheid op basis van bindmiddel	Hecht
Hoeveelheid (oppervlakte - dikte - aantal)	<ul style="list-style-type: none">• 42,00 m² - 0,50 cm - 1 stuk
Totaal volume	0,21 m ³
Eenvoudig bereikbaar	Ja
Bevestigingswijze	<ul style="list-style-type: none">• Geklemd• Geschroefd
Identificatiemethode	Vaststelling met monstername
Destructieve handeling voor identificatie	Nee
Opmerking	Hoeveelheid is een schatting

Zorgvuldig beheren

- Zorg voor een veilig beheer. Vermijd het beschadigen van het asbestmateriaal. Controleer de toestand jaarlijks op wijzigingen.

- Eenvoudige handelingen: mag via doe-het-zelf of door werknemer(s) met opleidingsattest eenvoudige handelingen
Menuiserieplaten zijn een hechtgebonden toepassing, deze dienen voorzichtig te worden verwijderd zonder te breken/slijpen om vezelvrijgave te vermijden. Indien deze niet zonder te breken verwijderd kunnen worden dient dit door een erkend asbestverwijderaar te gebeuren.
- Eenvoudige handelingen: enkel door erkend asbestverwijderaar
Deze hechtgebonden toepassing kan verwijderd worden dmv Verwijderingvoorschriften volgens Codex over het welzijn op het werk Art. VI.3-54

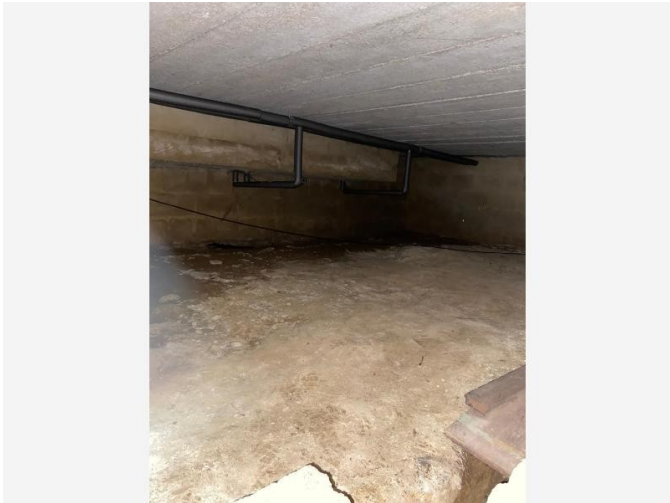
Permanente beperking

Reden: Ruimtes met een hoogte lager dan 1,50m

Uitleg van de asbestdeskundige: Kruipkelder met een hoogte lager dan 1,50m

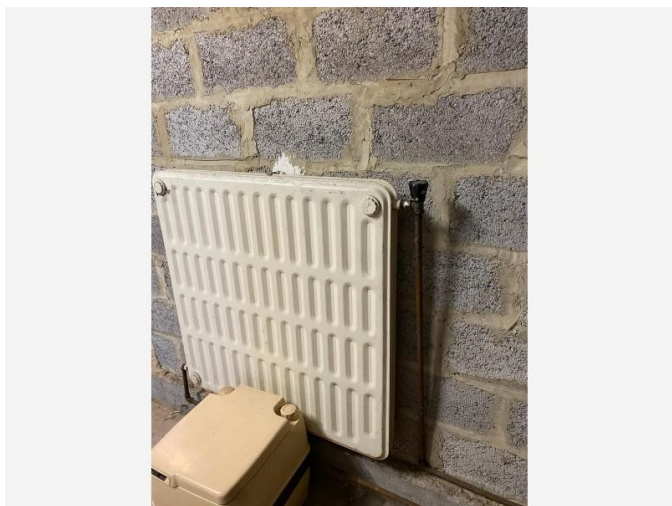
In oudere gietijzeren radiatoren kunnen asbesthoudende pakkingen voorkomen. Niet zichtbaar zonder demontage.

Identificatiemethode	Redelijk vermoeden
Primaire drager	HVAC infrastructuur en uitrusting
(Asbest)materiaal	Pakking, dichting
Bindmiddel	Karton - papier - viltachtig
Gebondenheid bindmiddel	Niet-hechtgebonden

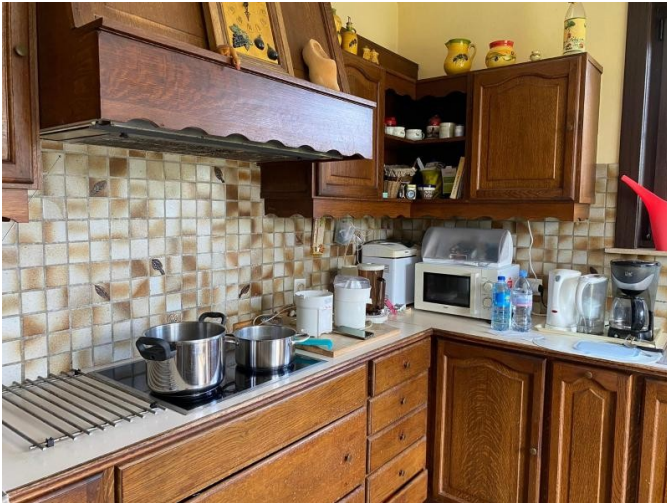
Zowel de wanden in de keuken als de badkamer en 'vuile inkom' zijn betegeld en kunnen mogelijks bevestigd zijn met een asbesthoudende tegellijm.

Identificatiemethode	Redelijk vermoeden
Primaire drager	Binnenwand
(Asbest)materiaal	In-situ afwerkingslagen - Lijm laag
Bindmiddel	Lijm
Gebondenheid bindmiddel	Hecht

Vermits er geen beschadigingen aanwezig zijn in die mate dat staalname mogelijk, dient deze laag verder onderzocht te worden tijdens een destructief onderzoek.

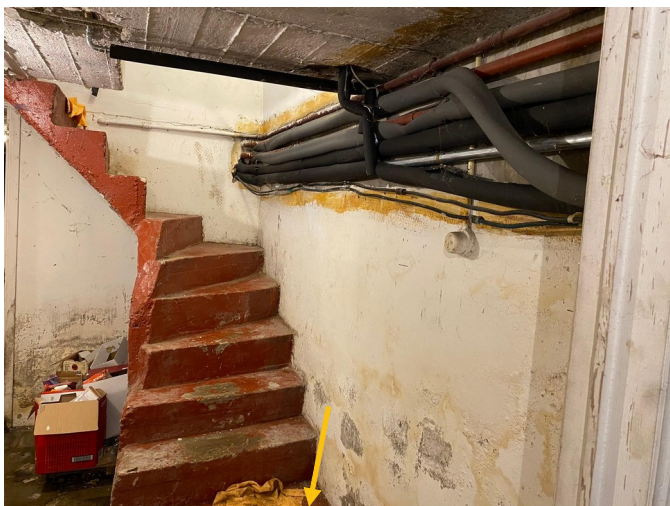
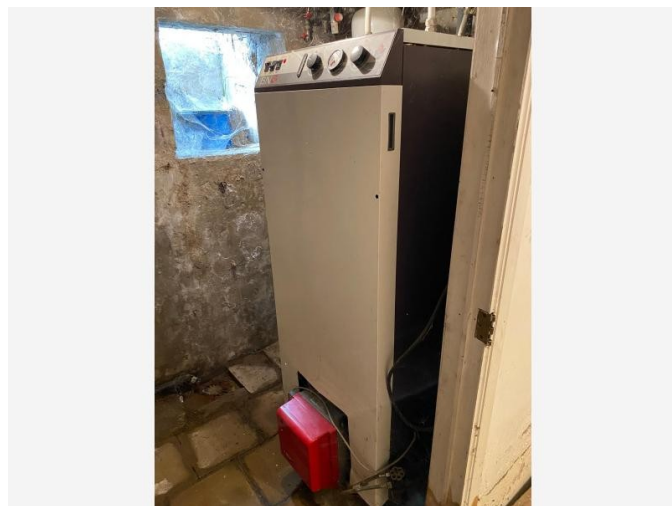
Geen asbest

Beschrijving	verwarmingsketel
Omgeving	Binnen
Identificatiemethode	Vaststelling met bewijsdocument, zonder monstername
Destructieve handeling voor identificatie	Nee
Opmerking	Verwarmingsketel is van bouwjaar 2014, cfr. bewijsdocument.

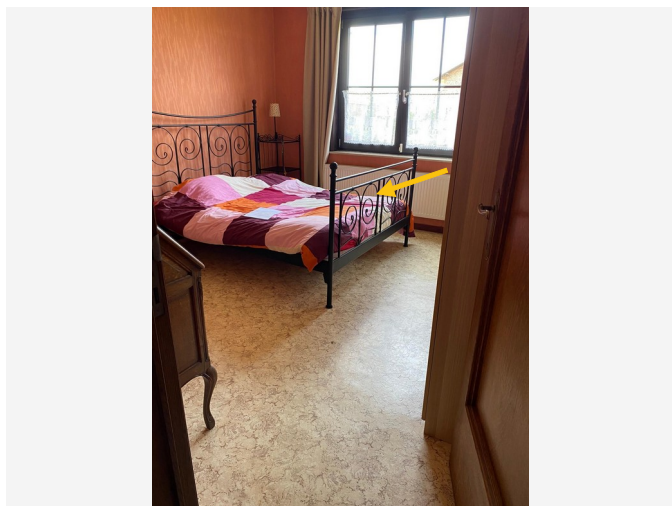
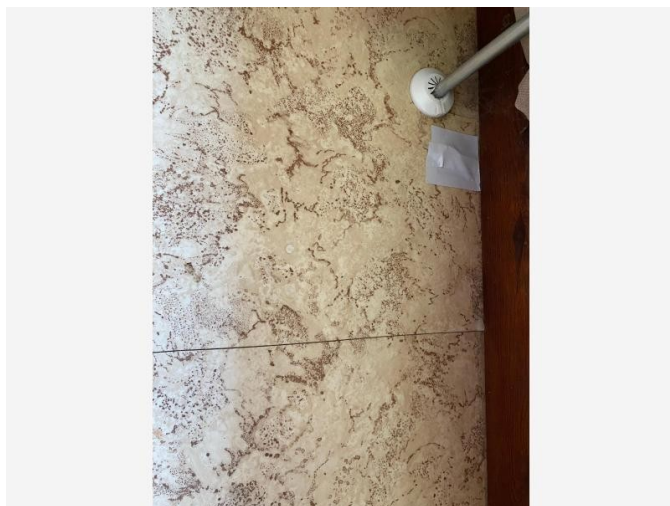
Geen asbest

#	Type	Referentie	Resultaat
11.1	Puntmonster	004	Geen asbest

Beschrijving	vinyl vloerbekleding gelijkvloers
Omgeving	Binnen
Primaire drager	Vloer
Bindmiddel van materiaal	Karton - papier - viltachtig
Gebondenheid op basis van bindmiddel	Niet-hechtgebonden
Hoeveelheid (oppervlakte - aantal)	<ul style="list-style-type: none">• 48,00 m² - 1 stuk
Totale oppervlakte	48,00 m ²
Identificatiemethode	Vaststelling met monstername
Destructieve handeling voor identificatie	Nee

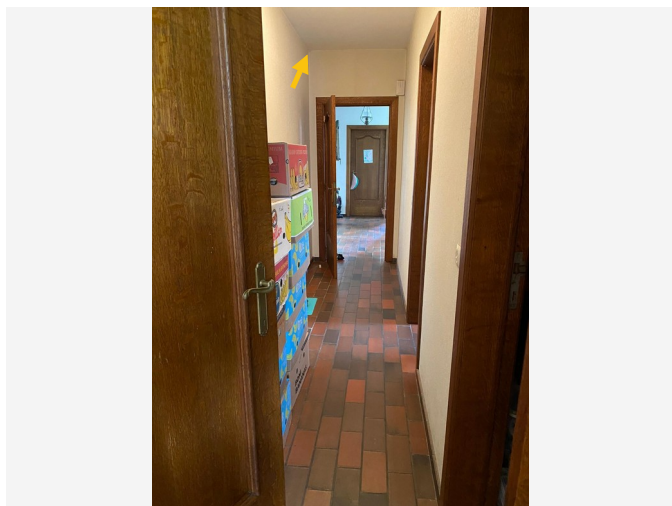
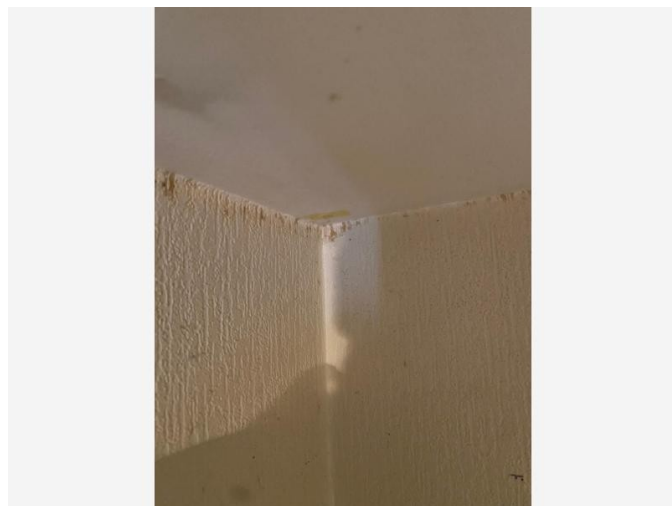
Geen asbest

#	Type	Referentie	Resultaat
12.1	Mengmonster	002	Geen asbest

Beschrijving	pleisterwerk plafond
Omgeving	Binnen
Primaire drager	Binnenwand
Bindmiddel van materiaal	Gips - kalk
Gebondenheid op basis van bindmiddel	Niet-hechtgebonden
Hoeveelheid (oppervlakte - dikte - aantal)	• 180,00 m ² - 1,00 cm - 1 stuk
Totaal volume	1,80 m ³
Identificatiemethode	Vaststelling met monstername
Destructieve handeling voor identificatie	Nee
Opmerking	hoeveelheid is een schatting

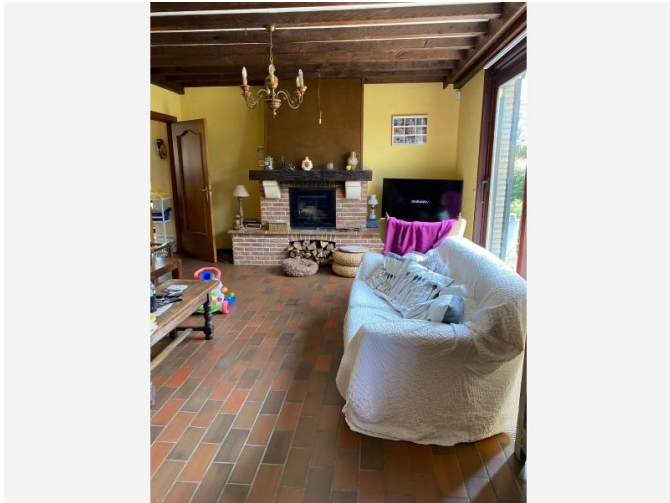
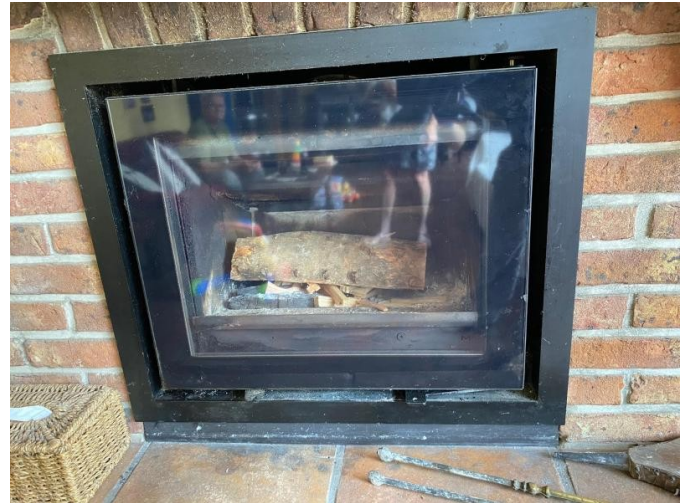
Geen asbest

Beschrijving	kachel
Omgeving	Binnen
Identificatiemethode	Vaststelling met bewijsdocument, zonder monstername
Destructieve handeling voor identificatie	Nee
Opmerking	Kachel werd in 2014 aagekocht en geplaatst, cfr. bewijsdocument.

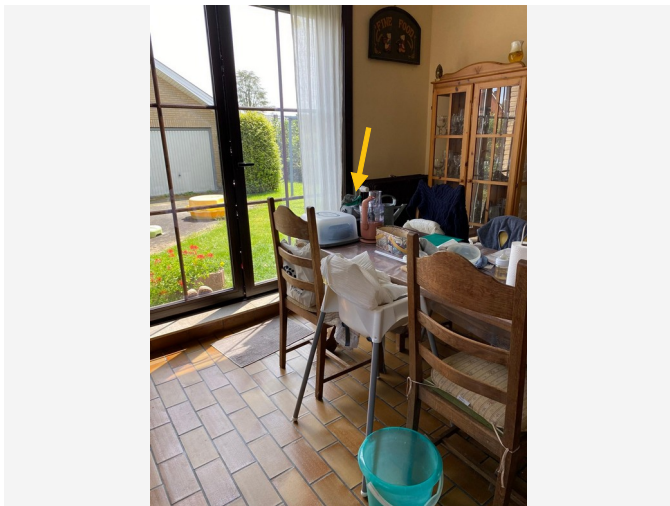
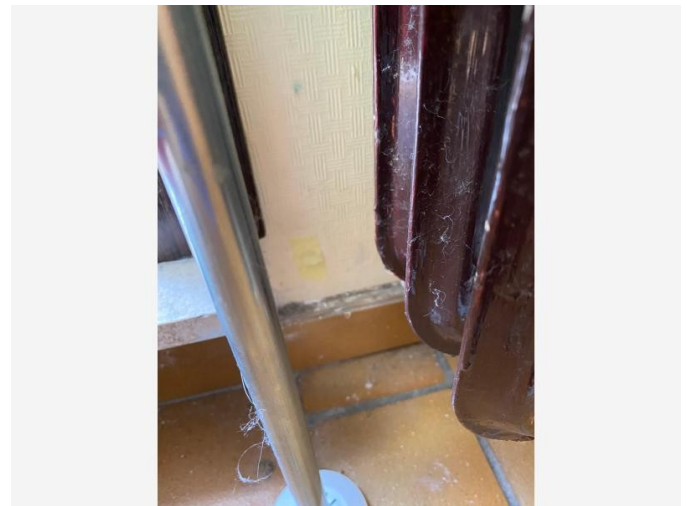
Geen asbest

#	Type	Referentie	Resultaat
14.1	Mengmonster	001	Geen asbest

Beschrijving	pleisterwerk muur
Omgeving	Binnen
Primaire drager	Binnenwand
Bindmiddel van materiaal	Gips - kalk
Gebondenheid op basis van bindmiddel	Niet-hechtgebonden
Hoeveelheid (oppervlakte - dikte - aantal)	• 235,00 m ² - 1,00 cm - 1 stuk
Totaal volume	2,35 m ³
Identificatiemethode	Vaststelling met monstername
Destructieve handeling voor identificatie	Nee
Opmerking	Hoeveelheid is een schatting
