# Asbestinventarisatetest

Ninoofsesteenweg 625, 1500 Halle

Attestnummer : 20230929-000291.000

Uitgegeven op : 29.09.2023

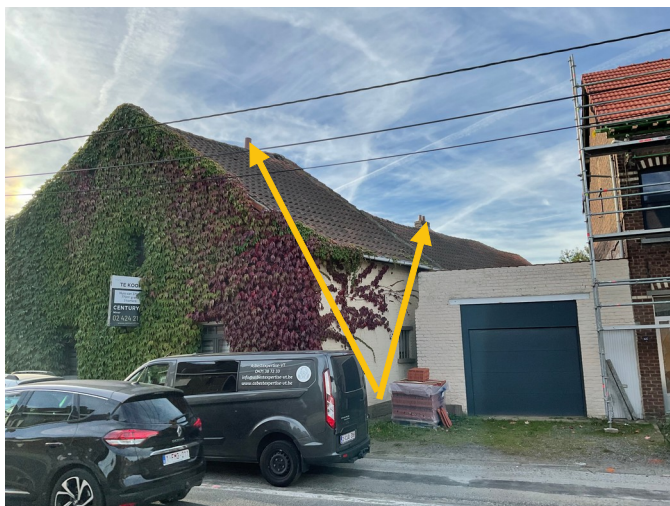
Situeringfoto

**Reden:** Er is geen volledige risicobeoordeling mogelijk

**Uitleg van de asbestdeskundige:** Beide aanwezige rookgaskanalen vallen niet visueel te inspecteren zonder destructieve handelingen.

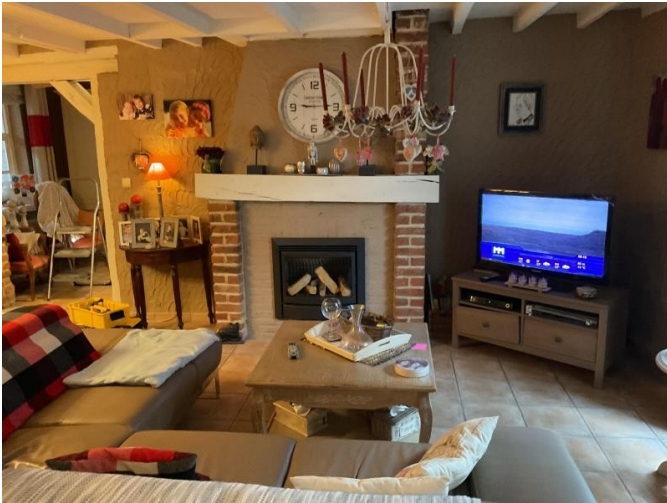
Vrije foto

De verscheidene kachels zijn niet van asbestverdachte soort.  
Betreft gaskachels en sierkachels na risicobouwjaar.

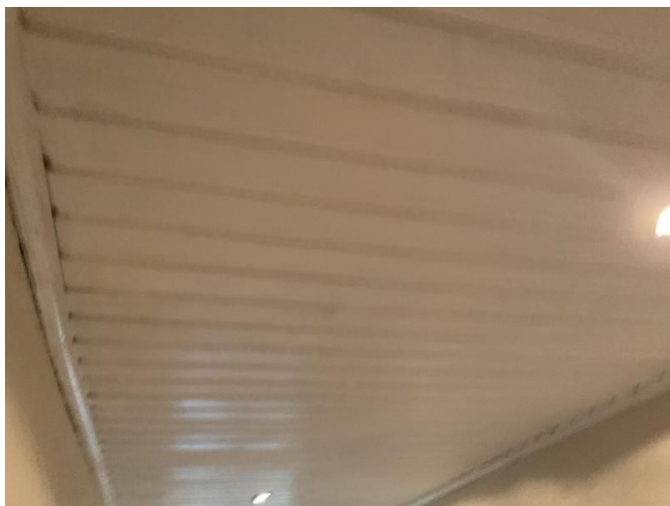
Vrije foto

In het grootste gedeelte van de woning betreft het plafondgedeelte overschilderd hout en latwerk.

Niet Asbestverdacht!

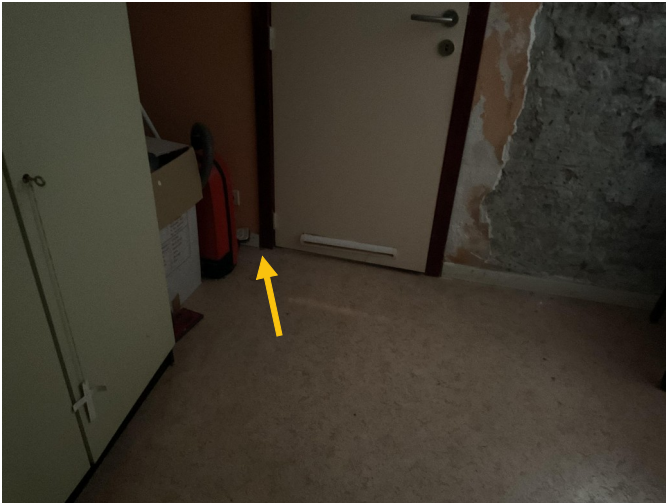
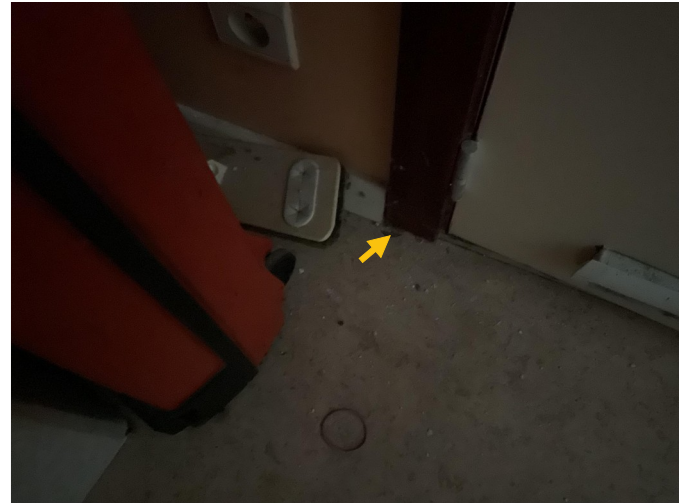
## Fiche 4: Vloerzeil

Geen asbest

#	Type	Referentie	Resultaat
4.1	Puntmonster	M06	Geen asbest

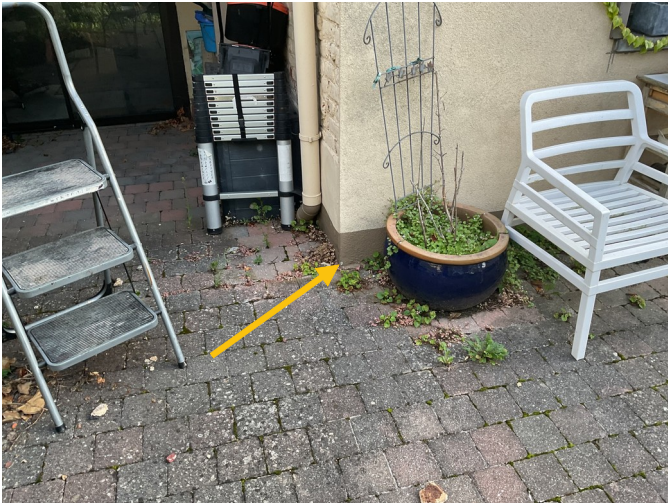
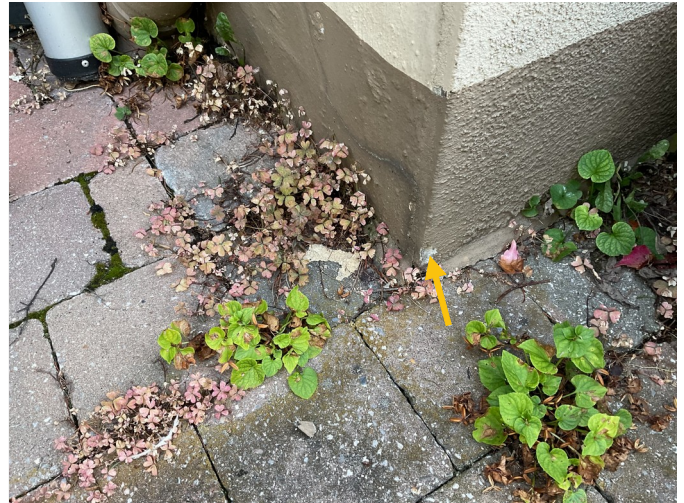
## Fiche 5: Crepi

Geen asbest

#	Type	Referentie	Resultaat
5.1	Puntmonster	M07	Geen asbest

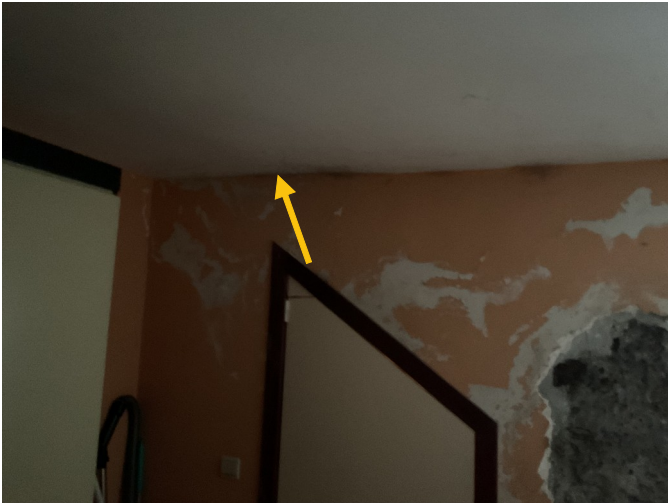
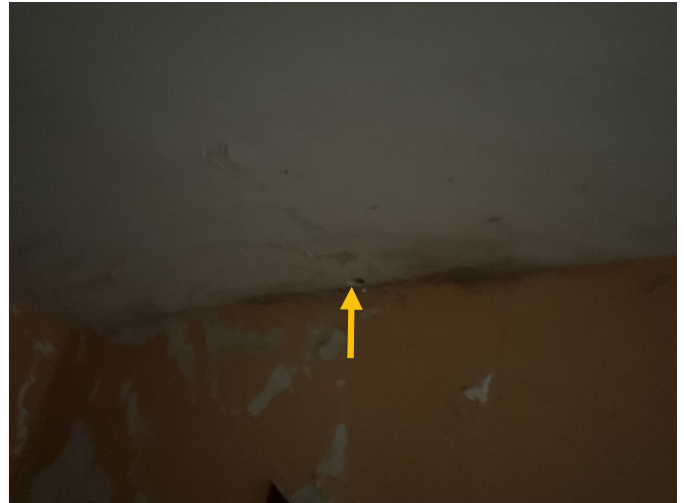
## Fiche 6: plafonds

Geen asbest

#	Type	Referentie	Resultaat
6.1	Mengmonster	M02	Geen asbest

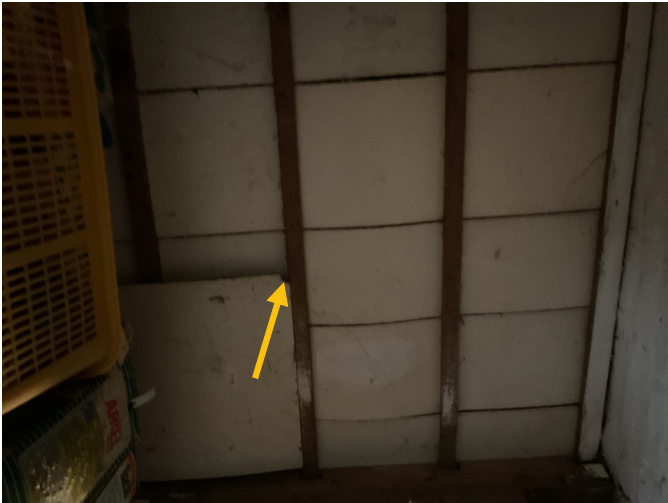
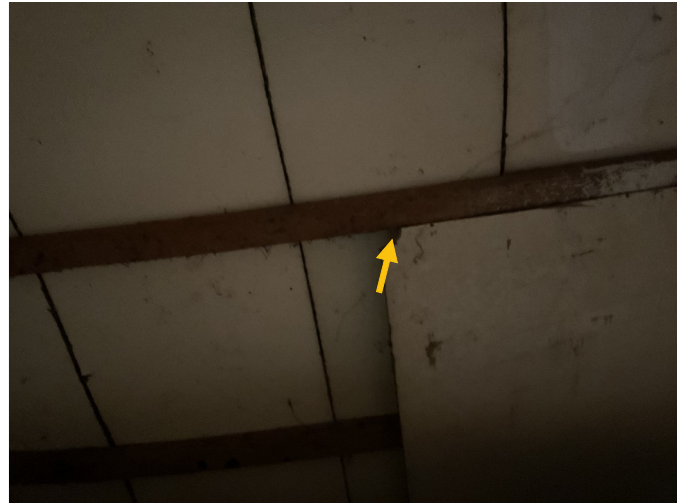
Geen asbest

#	Type	Referentie	Resultaat
7.1	Puntmonster	M03	Geen asbest

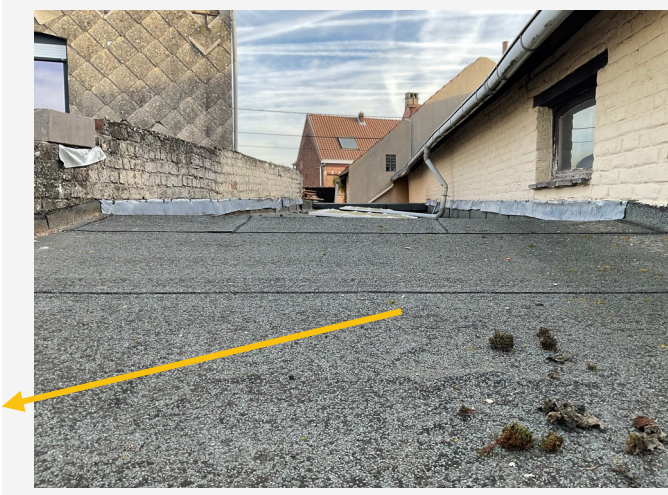
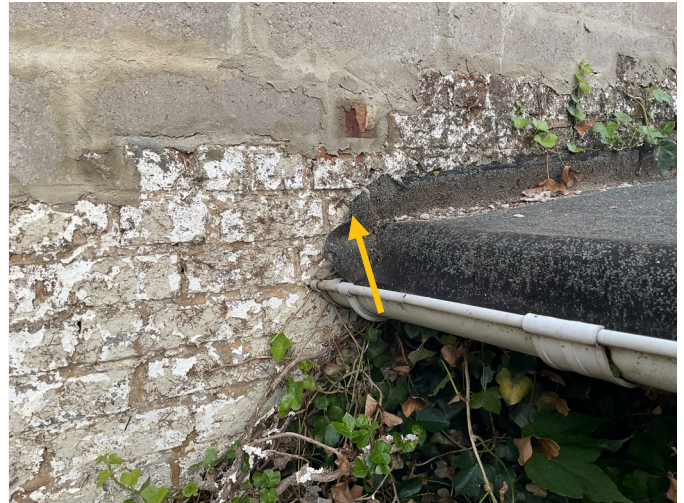
## Fiche 8: Roofing Plat dak

Geen asbest

#	Type	Referentie	Resultaat
8.1	Puntmonster	M08	Geen asbest

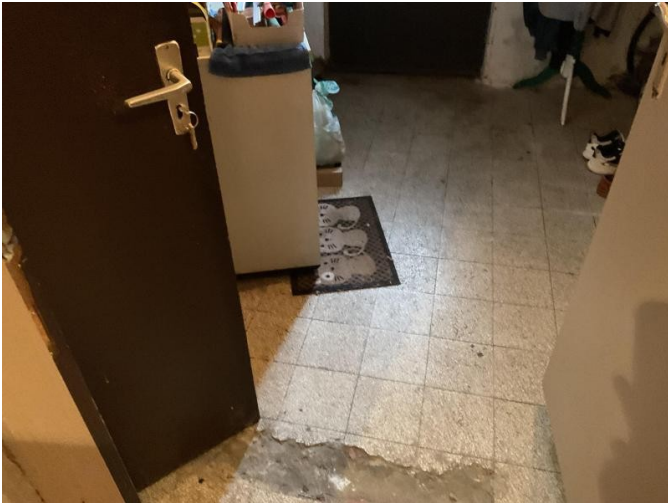
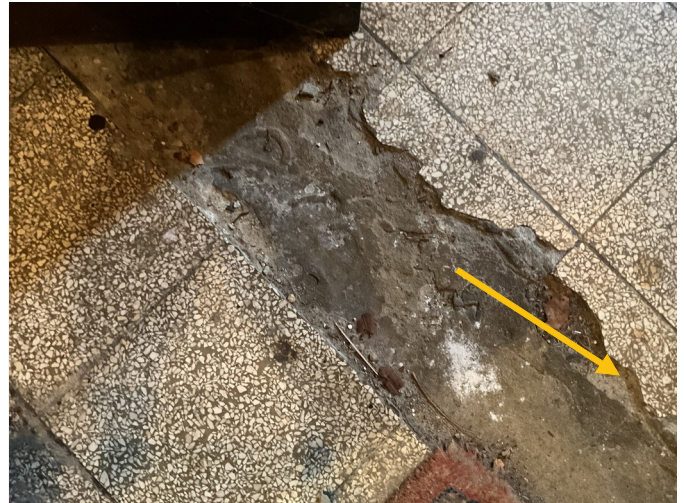
## Fiche 9: Tegel

Geen asbest

#	Type	Referentie	Resultaat
9.1	Puntmonster	M05	Geen asbest

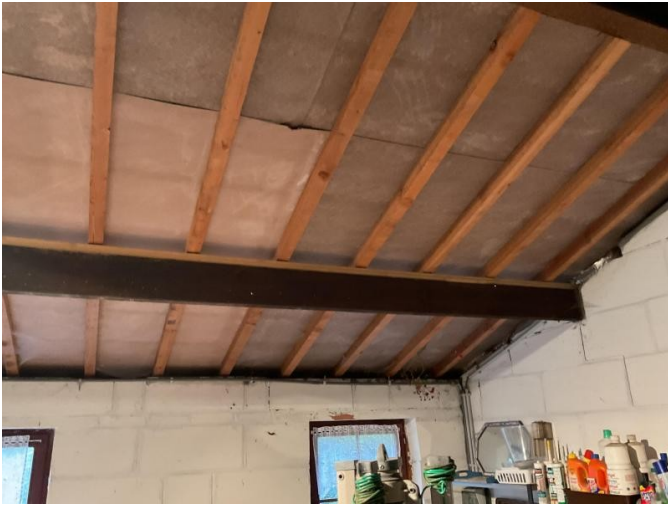
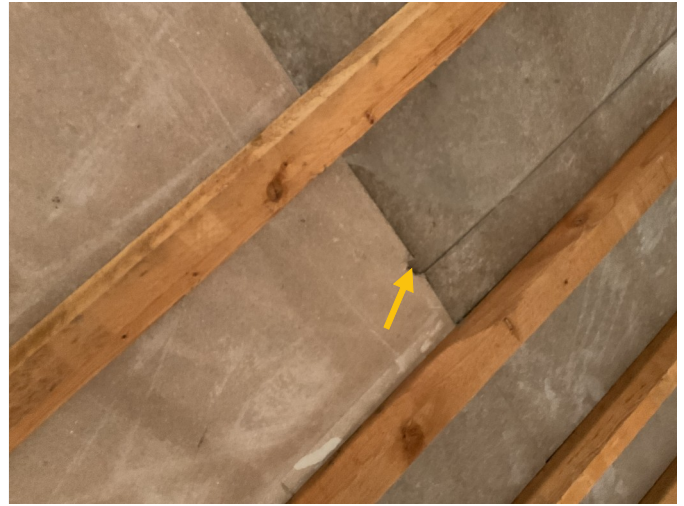
# Fiche 10: Onderdak tuinberging

Geen asbest

#	Type	Referentie	Resultaat
10.1	Puntmonster	M04	Geen asbest

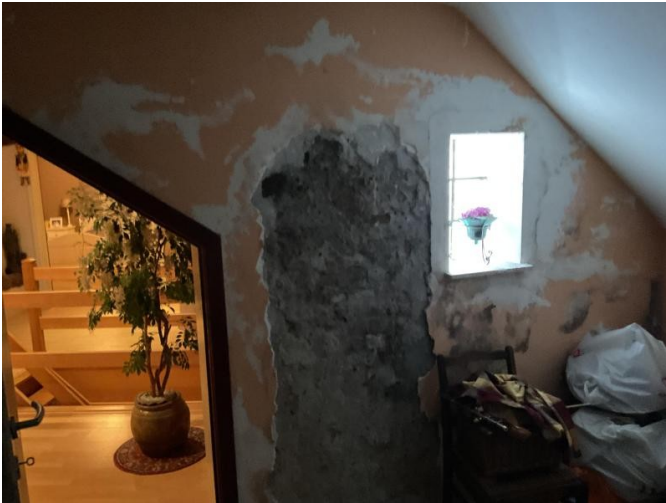
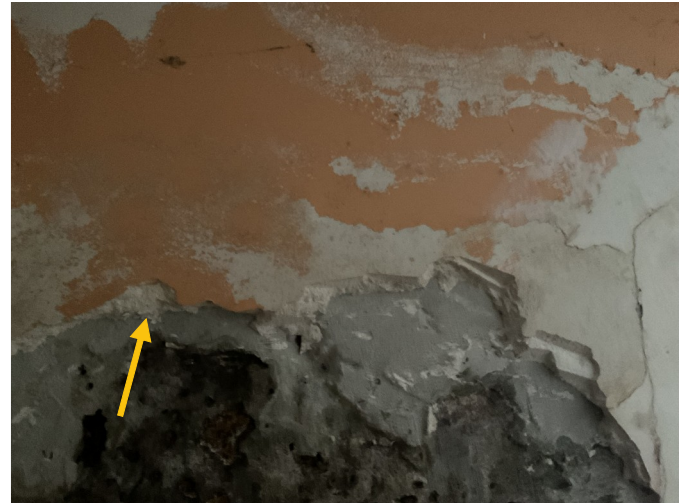
Geen asbest

#	Type	Referentie	Resultaat
11.1	Mengmonster	M01	Geen asbest
