Asbestinventarisatetest

Dassenveldstraat 39, 1502 Halle

Attestnummer : 20240527-000071.000

Uitgegeven op : 27.05.2024

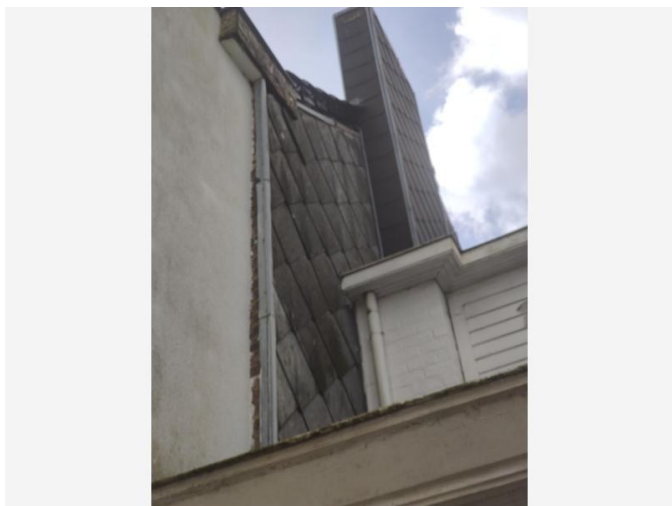
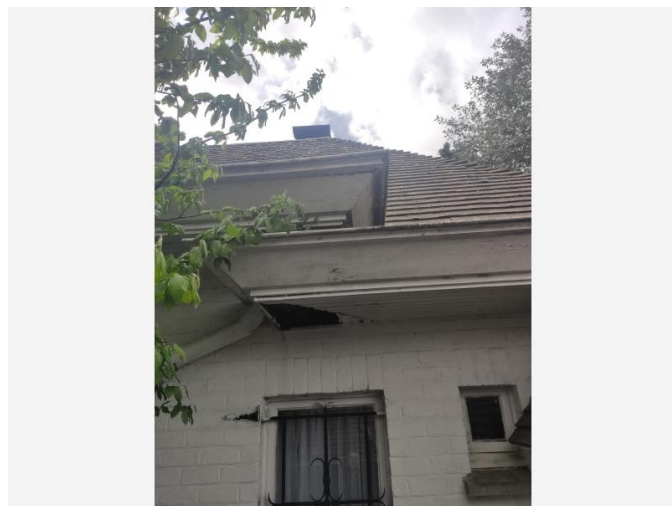
Dringend verwijderen

Beschrijving	Slib in dakgoot
Type afvalstof	Betreft resten (contaminatie) van verwerking of beschadiging
Type resten (contaminatie)	<ul style="list-style-type: none">• Stof, deeltjes < 4 mm, flinters, gruis (los, opliggend)• Stof, deeltjes < 4 mm, flinters, gruis (vermengd in materiaal)
Besmette materialen	<ul style="list-style-type: none">• Sediment (dakgoot, afvoerbuï, regenwaterput, ...)
Bron van de resten	Asbestleien gevel.
Omgeving	Buiten
Primaire drager	Infrastructuur hemelwater (opvang en afvoer)
Gebondenheid resten	Niet hecht
Hoeveelheid (gewicht - aantal)	<ul style="list-style-type: none">• 10,00 kg - 1 stuk
Totaal gewicht	10,00 kg
Eenvoudig bereikbaar	Ja
Identificatiemethode	Vaststelling zonder monstername

- Verwijder het asbestafval.

- Eenvoudige handelingen: mag via doe-het-zelf of door werknemer(s) met opleidingsattest eenvoudige handelingen
Verwijderingsvoorschriften volgens Codex over het welzijn op het werk Art. VI.3-54
- Eenvoudige handelingen: enkel door erkend asbestverwijderaar
Verwijderingsvoorschriften volgens Codex over het welzijn op het werk Art. VI.3-54

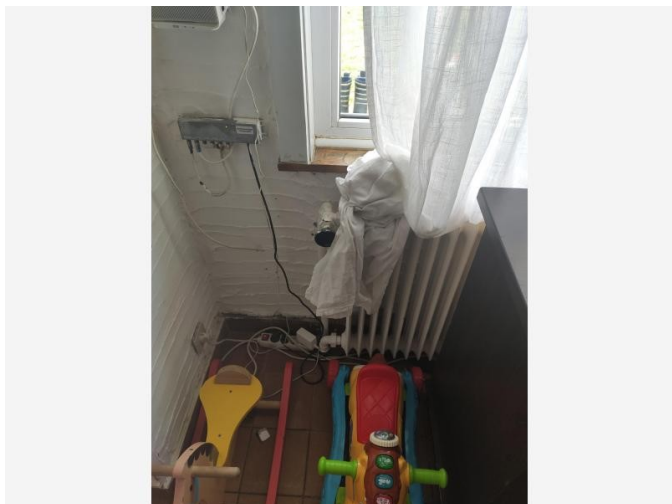
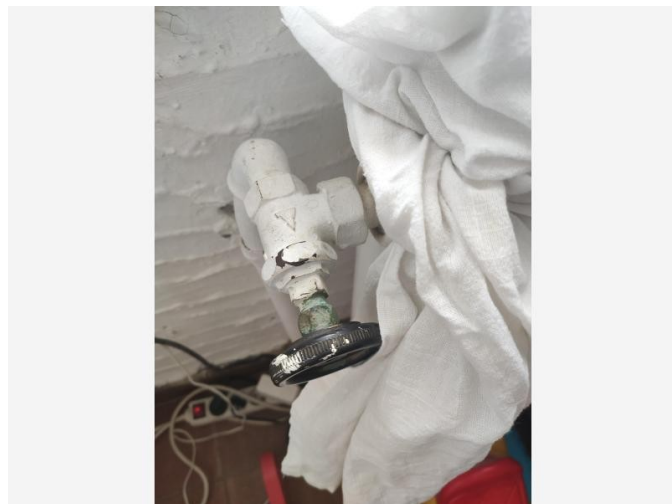
Eindbeoordeling materiaalrisico	Laag materiaalrisico en/of verlaagde kans op vezelvrijgave
---------------------------------	--

Gebondenheid	Categorie 1: hechtgebonden in oorsprong
Asbestsoort (vezeltype)	Crocidoliet aanwezig
Asbestconcentratie	Laag (< 50%)
Afschermingsgraad van het gehele materiaal	Geheel of deels (ook) vrij aan de binnenlucht
Toestand van het materiaal	Onbeschadigd, niet verweerd

Beschrijving	Verwarmingsknoppen
Omgeving	Binnen
Primaire drager	HVAC infrastructuur en uitrusting
Asbestmateriaal	Plaat, paneel, tablet - Type Bakeliet
Bindmiddel van asbestmateriaal	Kunststof of -hars
Gebondenheid op basis van bindmiddel	Hecht
Hoeveelheid (oppervlakte - dikte - aantal)	• 0,01 m ² - 0,30 cm - 7 stuks
Totaal volume	< 0,001 m ³
Eenvoudig bereikbaar	Ja
Bevestigingswijze	• Geschroefd

- Zorg voor een veilig beheer. Vermijd het beschadigen van het asbestmateriaal. Controleer de toestand jaarlijks op wijzigingen.

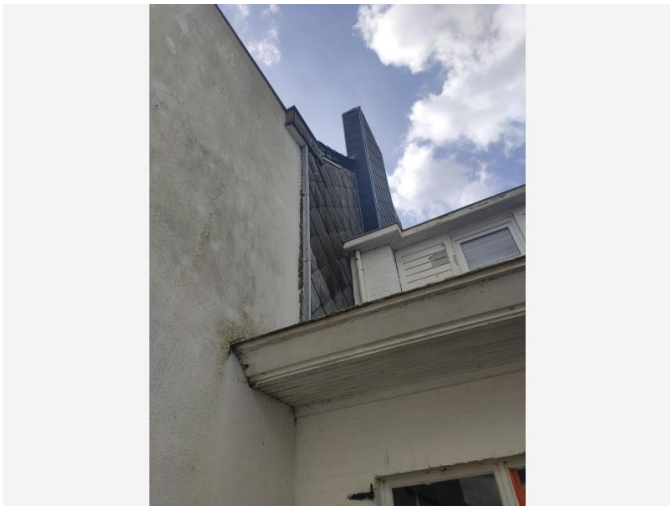
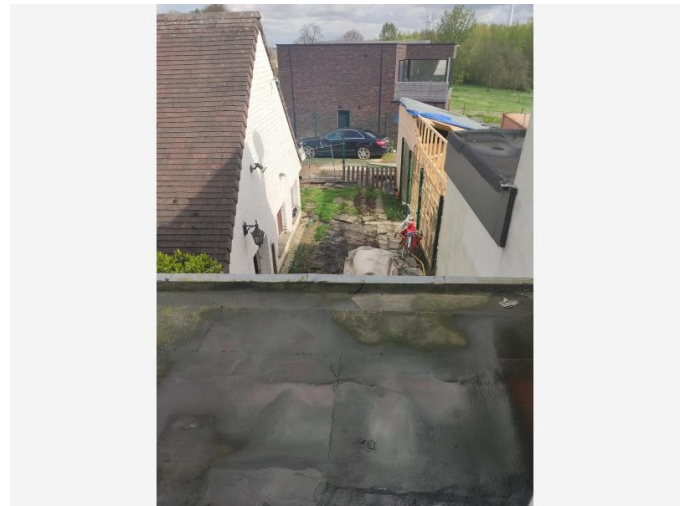
Eindbeoordeling materiaalrisico	Laag materiaalrisico en/of verlaagde kans op vezelvrijgave
---------------------------------	--

Gebondenheid	Categorie 1: hechtgebonden in oorsprong
Asbestsoort (vezeltype)	Crocidoliet aanwezig
Asbestconcentratie	Laag (< 50%)
Afschermingsgraad van het gehele materiaal	Geheel of deels vrij aan de buitenlucht
Toestand van het materiaal	Licht beschadigd, licht verweerd. Intact materiaal type Pical – asbestboard of categorie III 'gebondenheid'

Beschrijving	Roofing
Omgeving	Buiten
Primaire drager	Plat dak
Asbestmateriaal	Dak- en gevelbekleding - Roofing
Bindmiddel van asbestmateriaal	Bitumen (roofing, teer, asfalt)
Gebondenheid op basis van bindmiddel	Hecht
Hoeveelheid (oppervlakte - aantal)	• 8,00 m ² - 1 stuk
Totale oppervlakte	8,00 m ²
Eenvoudig bereikbaar	Ja
Bevestigingswijze	• Verlijmd, ingegoten, versmeerd

- Zorg voor een veilig beheer. Vermijd het beschadigen van het asbestmateriaal. Controleer de toestand jaarlijks op wijzigingen.

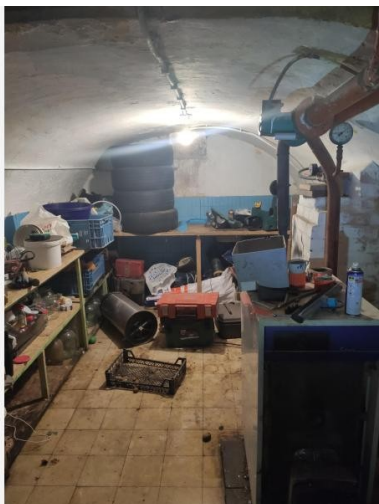
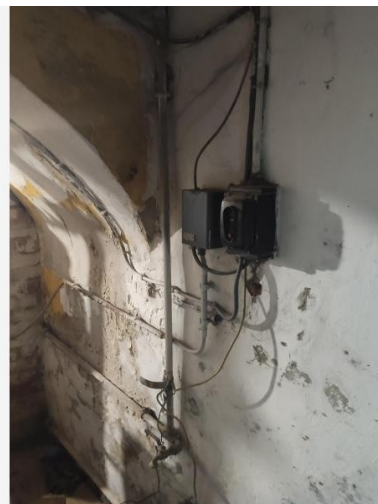
Eindbeoordeling materiaalisico	Laag materiaalisico en/of verlaagde kans op vezelvrijgave
--------------------------------	---

Gebondenheid	Categorie 1: hechtgebonden in oorsprong
Asbestsoort (vezeltype)	Crocidoliet aanwezig
Asbestconcentratie	Laag (< 50%)
Afschermingsgraad van het gehele materiaal	Geheel of deels (ook) vrij aan de binnenlucht
Toestand van het materiaal	Onbeschadigd, niet verweerd

Beschrijving	Bakeliet toepassingen kelder
Omgeving	Binnen
Primaire drager	Communicatie en elektrische infrastructuur en uitrusting
Asbestmateriaal	Plaat, paneel, tablet - Type Bakeliet
Bindmiddel van asbestmateriaal	Kunststof of -hars
Gebondenheid op basis van bindmiddel	Hecht
Hoeveelheid (oppervlakte - dikte - aantal)	<ul style="list-style-type: none">0,01 m² - 0,30 cm - 3 stuks
Totaal volume	< 0,001 m ³
Eenvoudig bereikbaar	Ja
Bevestigingswijze	<ul style="list-style-type: none">Geschroefd
Identificatiemethode	Vaststelling zonder monsternamen

- Zorg voor een veilig beheer. Vermijd het beschadigen van het asbestmateriaal. Controleer de toestand jaarlijks op wijzigingen.

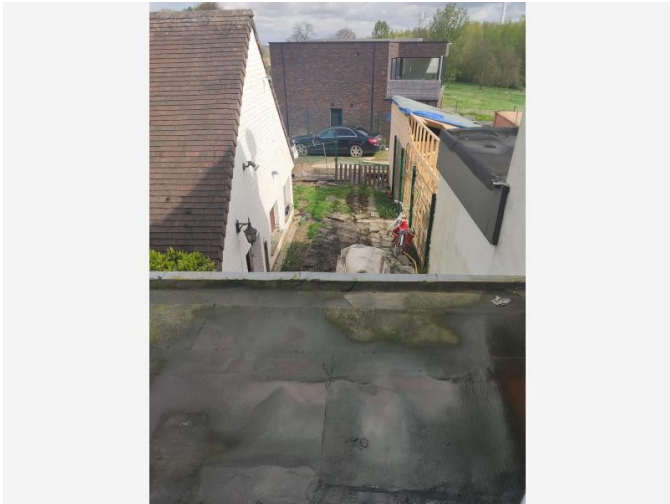
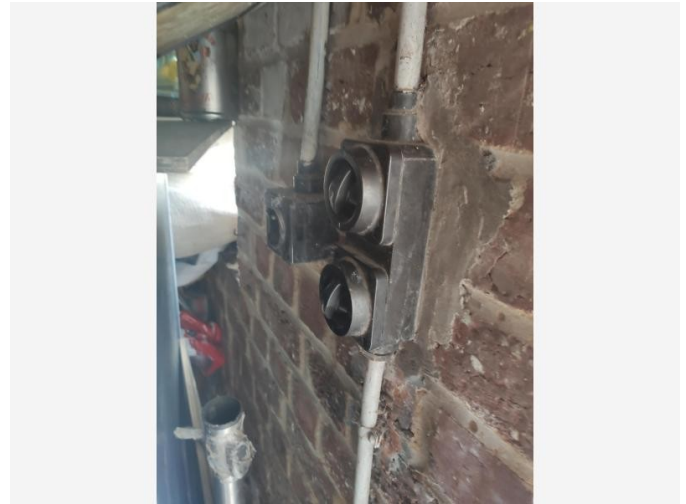
Eindbeoordeling materiaalisico	Laag materiaalisico en/of verlaagde kans op vezelvrijgave
--------------------------------	---

Gebondenheid	Categorie 1: hechtgebonden in oorsprong
Asbestsoort (vezeltype)	Crocidoliet aanwezig
Asbestconcentratie	Laag (< 50%)
Afschermingsgraad van het gehele materiaal	Geheel of deels (ook) vrij aan de binnenlucht
Toestand van het materiaal	Onbeschadigd, niet verweerd

Beschrijving	Bakeliet toepassingen garage
Omgeving	Binnen
Primaire drager	Communicatie en elektrische infrastructuur en uitrusting
Asbestmateriaal	Plaat, paneel, tablet - Type Bakeliet
Bindmiddel van asbestmateriaal	Kunststof of -hars
Gebondenheid op basis van bindmiddel	Hecht
Hoeveelheid (oppervlakte - dikte - aantal)	• 0,01 m ² - 0,30 cm - 3 stuks
Totaal volume	< 0,001 m ³
Eenvoudig bereikbaar	Ja
Bevestigingswijze	• Geschroefd
Identificatiemethode	Vaststelling zonder monsternamen

- Zorg voor een veilig beheer. Vermijd het beschadigen van het asbestmateriaal. Controleer de toestand jaarlijks op wijzigingen.

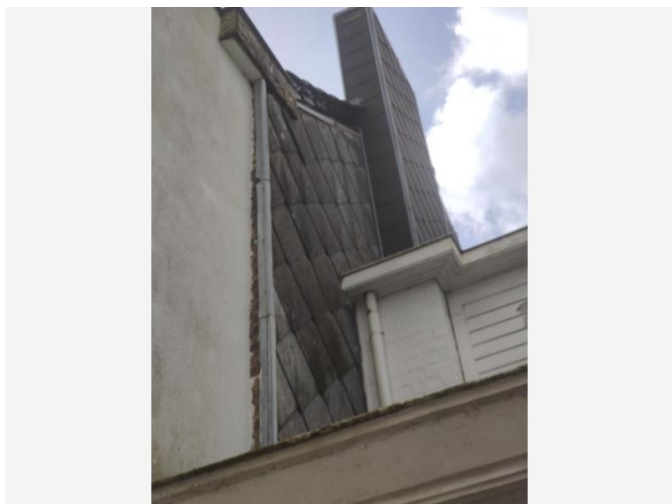
Het betreft de gevelleien tegen de wand die eigendom is van de buur. Hemelwater dat afspoelt van asbestcement daken of gevels kan asbestdeeltjes bevatten. Gebruik het enkel voor gesloten circuits (bv. spoelen toiletten). Reinig na het vervangen van het dak of de gevel de dakgoten en regenwaterput of -ton om asbesthoudend sediment of slib te verwijderen.

Identificatiemethode	Redelijk vermoeden
Primaire drager	Wand buitenschil
(Asbest)materiaal	Dak- en gevelbekleding - Lei, shingle
Bindmiddel	Cement
Gebondenheid bindmiddel	Hecht

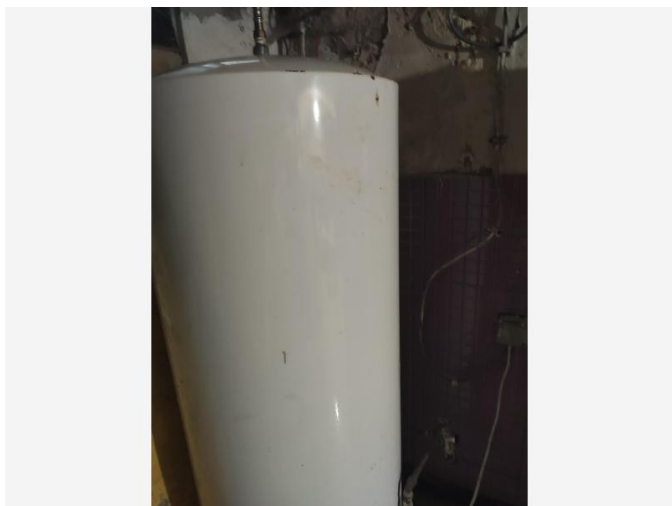
Kans op aanwezigheid van asbestverdachte pakking in oude verwarmingsketel. Staalname niet mogelijk binnen het kader van een niet-destructieve inventaris.

Identificatiemethode	Redelijk vermoeden
Primaire drager	HVAC infrastructuur en uitrusting
(Asbest)materiaal	Pakking, dichting
Bindmiddel	Karton - papier - viltachtig
Gebondenheid bindmiddel	Niet-hechtgebonden

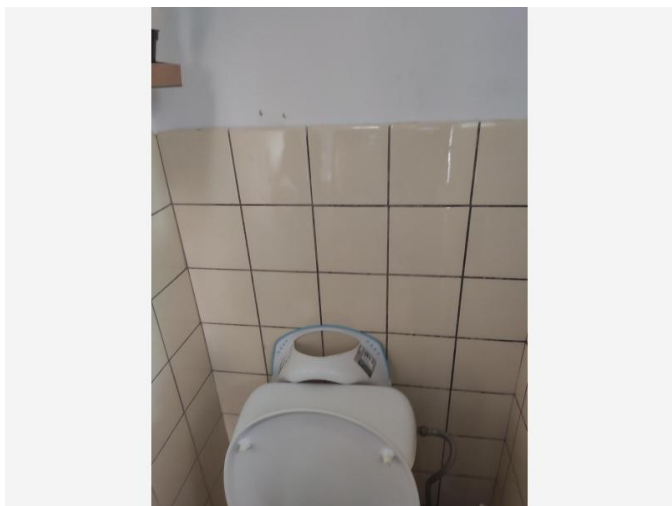
Kans op aanwezigheid van asbestverdachte lijmlaag achter wandtegels in WC. Staalname niet mogelijk binnen het kader van een niet-destructieve inventaris.

Identificatiemethode	Redelijk vermoeden
Primaire drager	Binnenwand
(Asbest)materiaal	In-situ afwerkingslagen - Lijmlaag
Bindmiddel	Lijm
Gebondenheid bindmiddel	Hecht

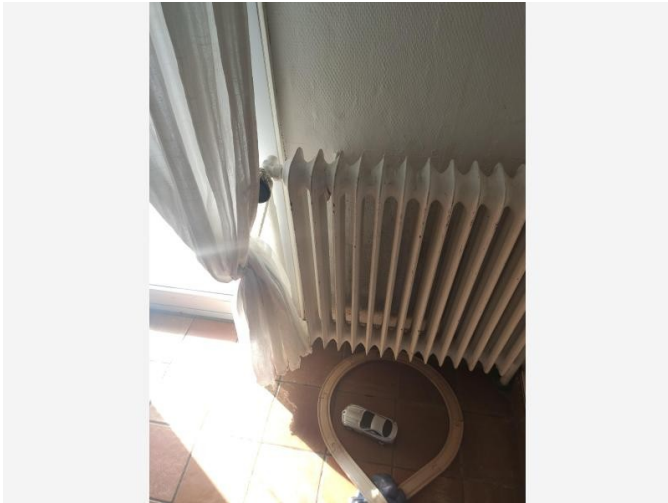
Kans op aanwezigheid van asbestverdachte pakking in oude verwarmingen met onbekend productiejaar. Staalname niet mogelijk binnen het kader van een niet-destructieve inventaris.

Identificatiemethode	Redelijk vermoeden
Primaire drager	HVAC infrastructuur en uitrusting
(Asbest)materiaal	Pakking, dichting
Bindmiddel	Karton - papier - viltachtig
Gebondenheid bindmiddel	Niet-hechtgebonden

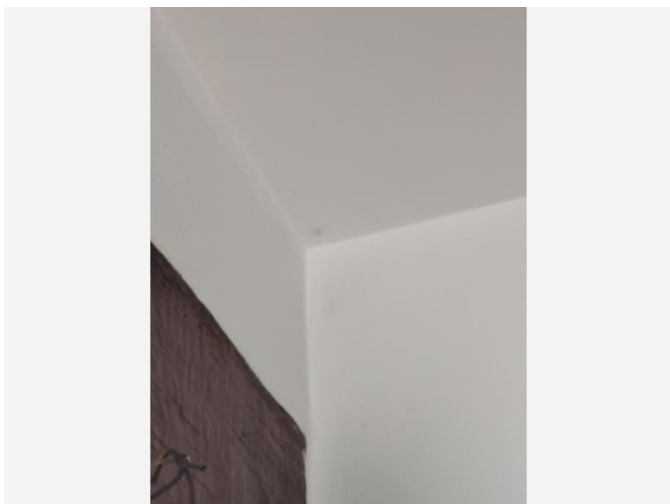
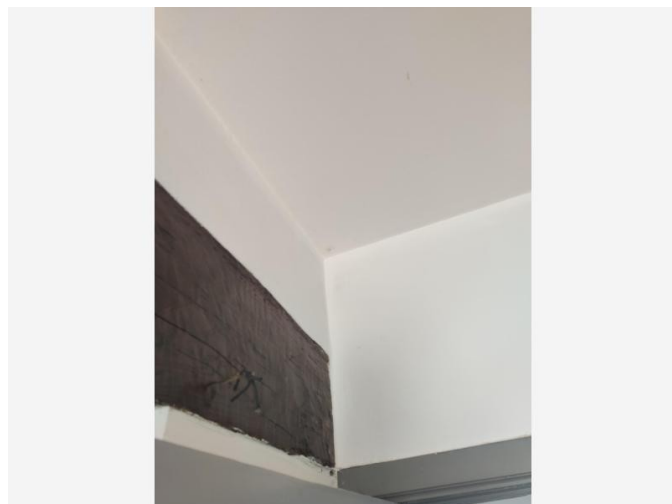
Geen asbest

#	Type	Referentie	Resultaat
10.1	Puntmonster	002	Geen asbest

Beschrijving	Pleisterwerk plafond
Omgeving	Binnen
Primaire drager	Plafond
Bindmiddel van materiaal	Gips - kalk

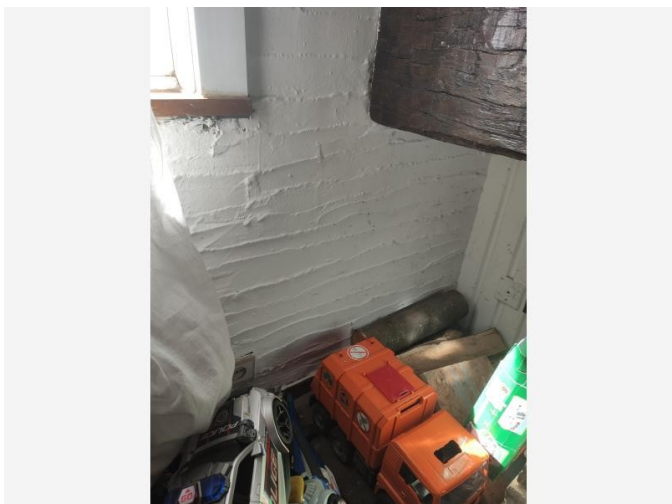
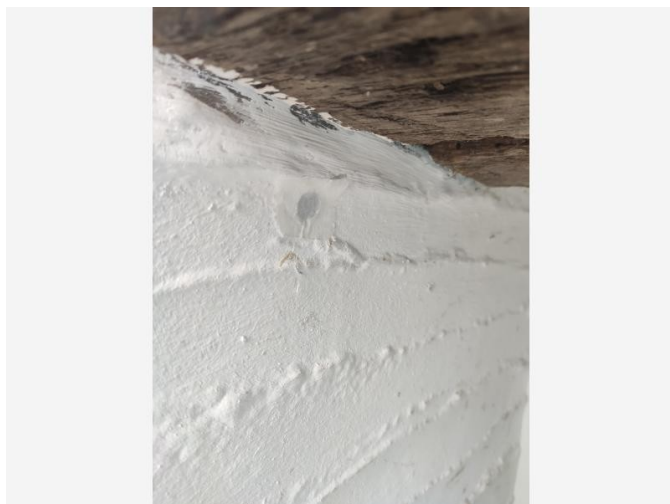
Geen asbest

#	Type	Referentie	Resultaat
11.1	Mengmonster	001	Geen asbest

Beschrijving	Pleisterwerk muren
Omgeving	Binnen
Primaire drager	Binnenwand
Bindmiddel van materiaal	Gips - kalk
