Asbestinventarisatetest

Arthur Puesstraat 217, 1502 Halle

Attestnummer : 20241017-000383.000

Uitgegeven op : 17.10.2024

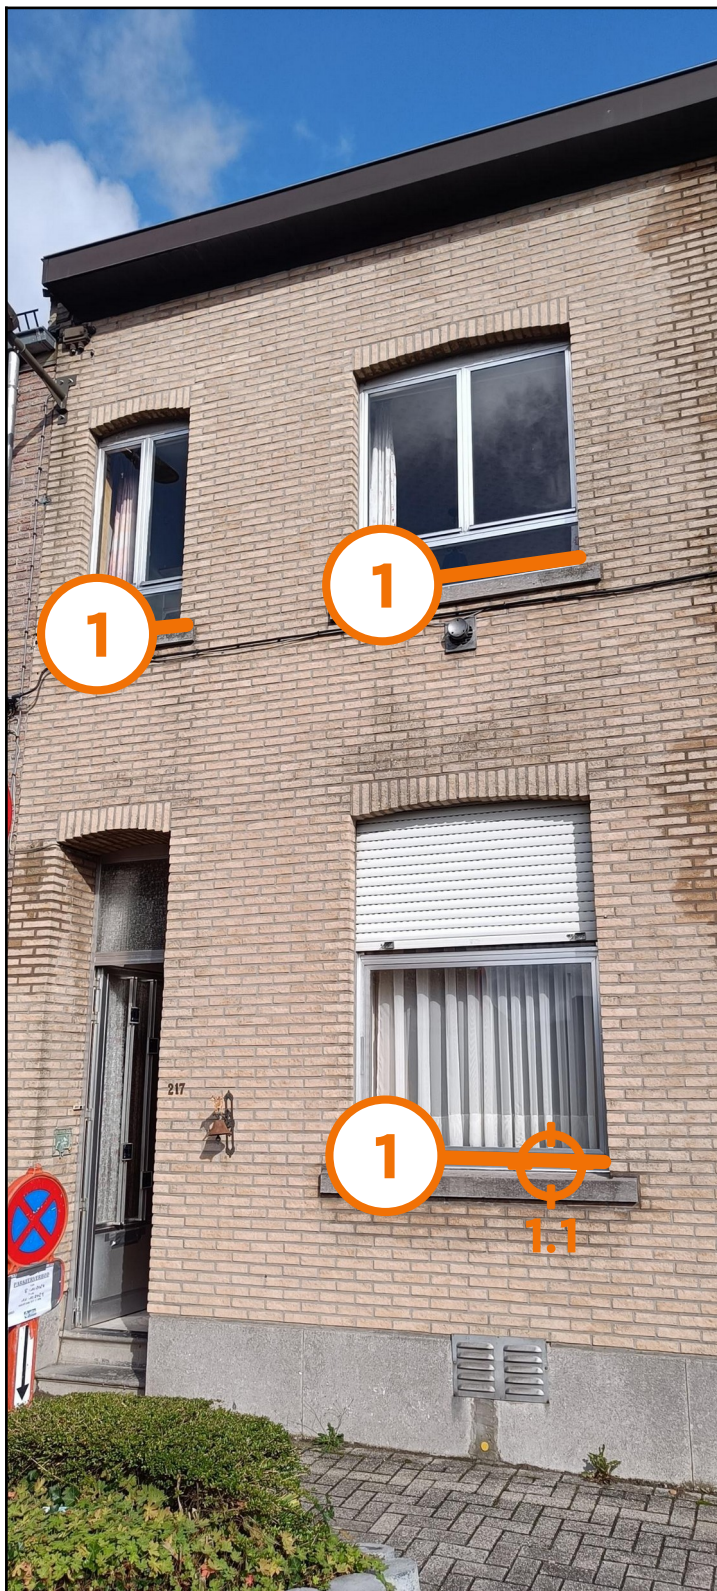
Plan 1.5: IMG20241010115617

1. mastiek ramen	Asbestmateriaal	Verwijderen
1.1 Code: 002	Puntmonster	-

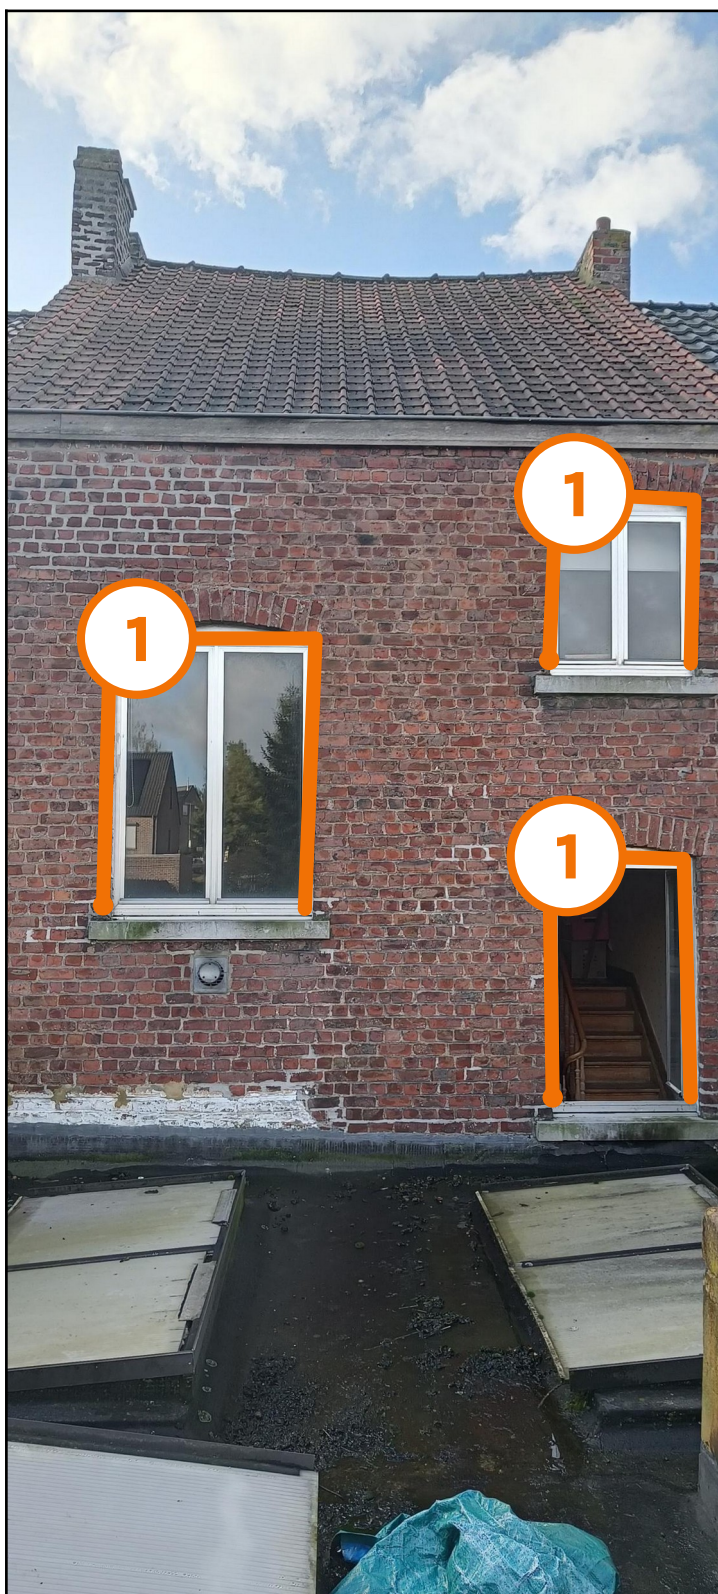
Plan 1.6: IMG20241010115144

1. mastiek ramen	Asbestmateriaal	Verwijderen
------------------	-----------------	-----------------------------

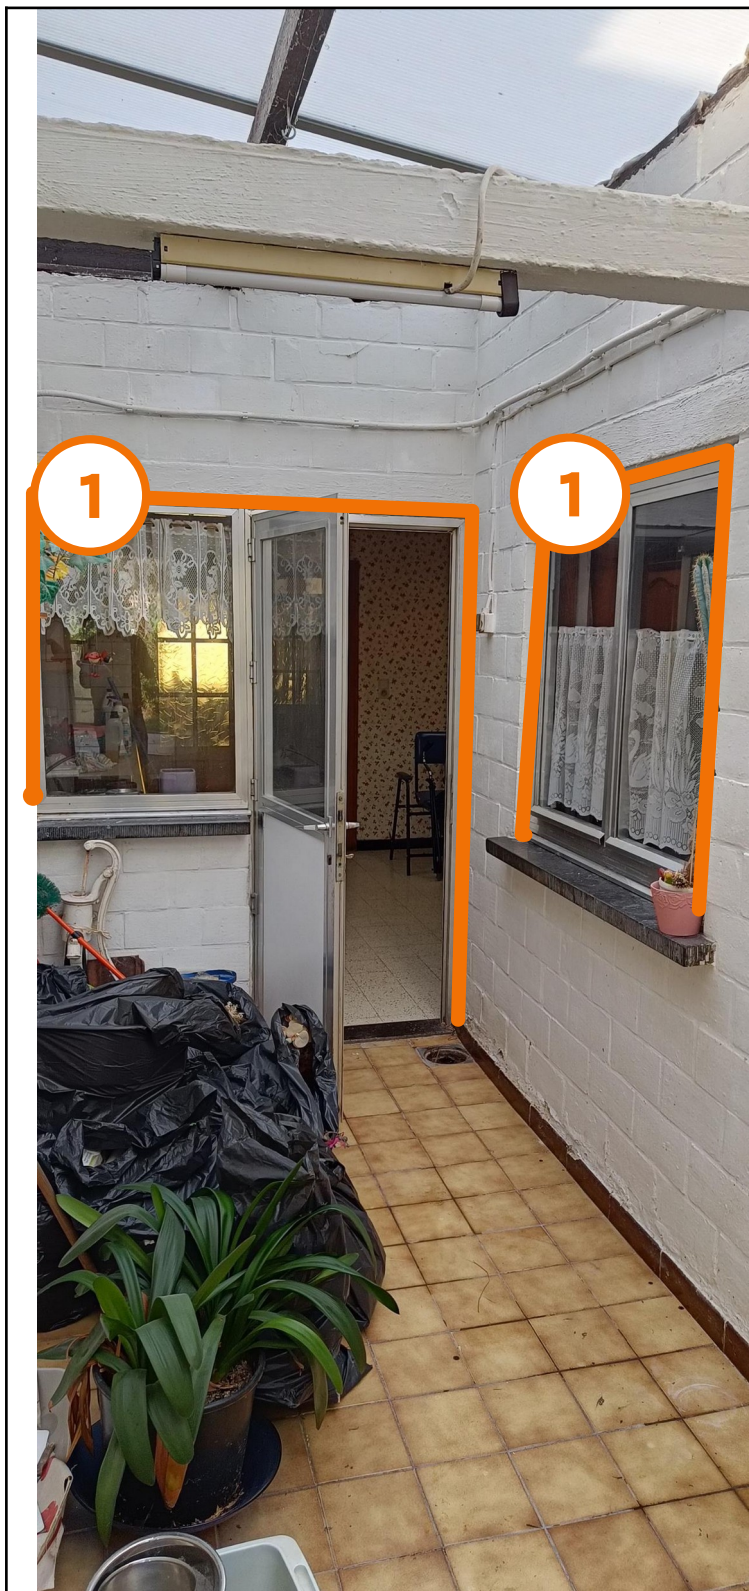
Plan 1.7: IMG20241010115453

1. mastiek ramen	Asbestmateriaal	Verwijderen
------------------	-----------------	-----------------------------

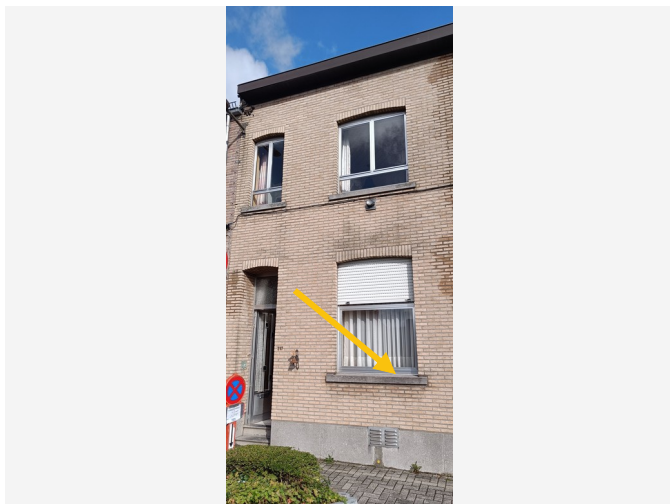
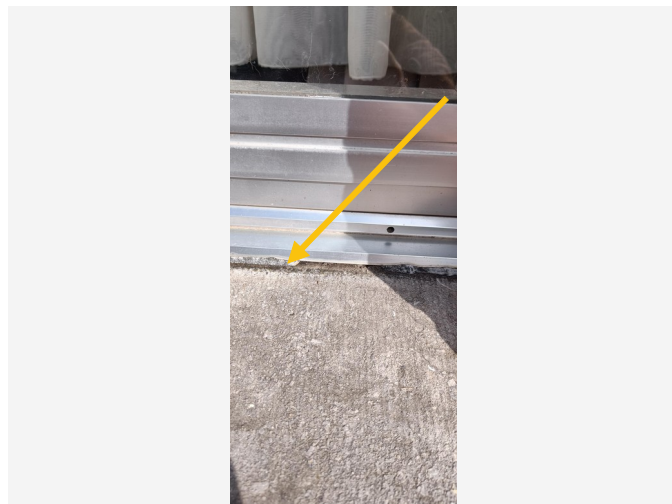
Het asbestmateriaal valt onder de mijlpaal van 2040.

Eindbeoordeling materiaalrisico	Verhoogd materiaalrisico en/of verhoogde kans op vezelvrijgave
---------------------------------	--

Gebondenheid	Categorie 1: hechtgebonden in oorsprong
Asbestsoort (vezeltype)	Alleen chrysotiel
Asbestconcentratie	Laag (< 50%)
Afschermingsgraad van het gehele materiaal	Geheel of deels (ook) vrij aan de binnenlucht
Toestand van het materiaal	Matig beschadigd, matig verweerd

#	Type	Referentie	Resultaat
1.1	Puntmonster	002	Chrysotiel

Beschrijving	mastiek ramen
Omgeving	Buiten
Primaire drager	Wandopening verticaal (raam, deur, ...)
Asbestmateriaal	In-situ afwerkingslagen - Pasta, stopverf, voegsel, stopsel, vulsel, mastiek, kitten, ...
Bindmiddel van asbestmateriaal	Kitten, mastiek, pasta
Gebondenheid op basis van bindmiddel	Hecht
Hoeveelheid (gewicht - aantal)	<ul style="list-style-type: none">• 1,00 kg - 8 stuks
Totaal gewicht	8,00 kg
Eenvoudig bereikbaar	Ja
Bevestigingswijze	<ul style="list-style-type: none">• Verlijmd, ingegoten, versmeerd
Identificatiemethode	Vaststelling met monstername
Destructieve handeling voor identificatie	Nee
Opmerking	geschatte hoeveelheid.

Verwijderen

- Zorg voor een veilig beheer. Vermijd het beschadigen van het asbestmateriaal. Controleer de toestand jaarlijks op wijzigingen.

- Eenvoudige handelingen: mag via doe-het-zelf of door werknemer(s) met opleidingsattest eenvoudige handelingen
<https://ovam.vlaanderen.be/wie-mag-wat-verwijderen>
<https://ovam.vlaanderen.be/voorzorgsmaatregelen-bij-asbestverwijdering>

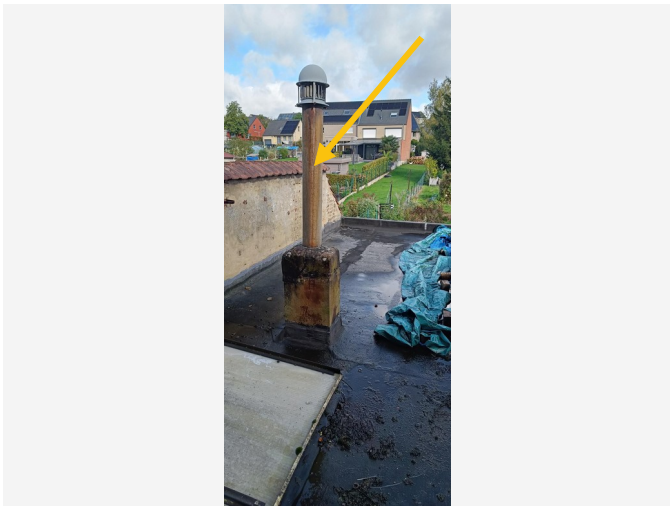
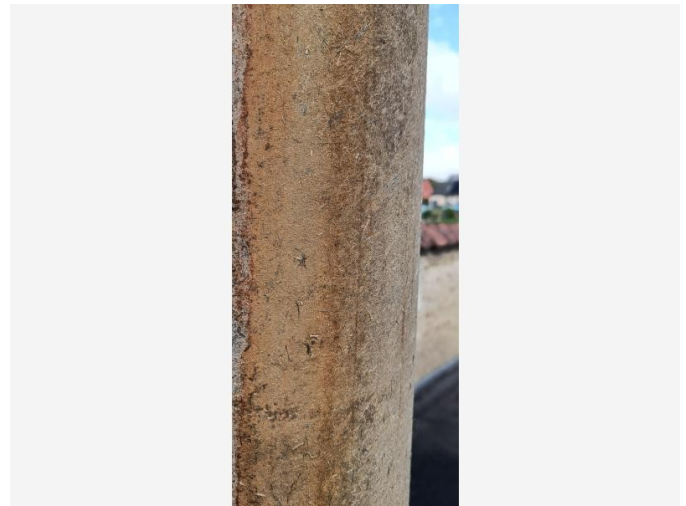
Het asbestmateriaal valt onder de mijlpaal van 2040.

Eindbeoordeling materiaalrisico	Verhoogd materiaalrisico en/of verhoogde kans op vezelvrijgave
---------------------------------	--

Gebondenheid	Categorie 1: hechtgebonden in oorsprong
Asbestsoort (vezeltype)	Crocidoliet aanwezig
Asbestconcentratie	Laag (< 50%)
Afschermingsgraad van het gehele materiaal	Geheel of deels (ook) vrij aan binnenluchtstromen
Toestand van het materiaal	Licht beschadigd, licht verweerd. Intact calciumsilicaatmateriaal of categorie III 'gebondenheid'

Beschrijving	schouw
Omgeving	Grenst aan binnen- en buitenlucht
Primaire drager	Plat dak
Asbestmateriaal	Buis, koker, leiding, pijp, doorvoer
Bindmiddel van asbestmateriaal	Cement
Gebondenheid op basis van bindmiddel	Hecht
Hoeveelheid (lengte - omtrek - dikte - aantal)	<ul style="list-style-type: none">• 1,50 m - 30,00 cm - 0,50 cm - 1 stuk
Totaal volume	0,002 m ³
Eenvoudig bereikbaar	Nee <ul style="list-style-type: none">• Het asbestmateriaal is bedekt (uitgezonderd laag verf, coating, behang, kunststof, textiel) en het wegnemen van het bedekkende materiaal kan niet zonder het bedekkende materiaal te beschadigen.
Bevestigingswijze	<ul style="list-style-type: none">• Geklemd• Verlijmd, ingegoten, versmeerd
Identificatiemethode	Vaststelling zonder monsternamen
Destructieve handeling voor identificatie	Nee
Opmerking	geschatte hoeveelheid. Het is mogelijk dat de schouw verderloopt in de muur onder het plat dak.

Maatregelen nemen

- Zorg voor een veilig beheer en verwijder dit asbestmateriaal wanneer het bij werken eenvoudig bereikbaar wordt. Controleer de toestand jaarlijks op wijzigingen.

- Eenvoudige handelingen: mag via doe-het-zelf of door werknemer(s) met opleidingsattest eenvoudige handelingen
<https://ovam.vlaanderen.be/wie-mag-wat-verwijderen>
<https://ovam.vlaanderen.be/voorzorgsmaatregelen-bij-asbestverwijdering>

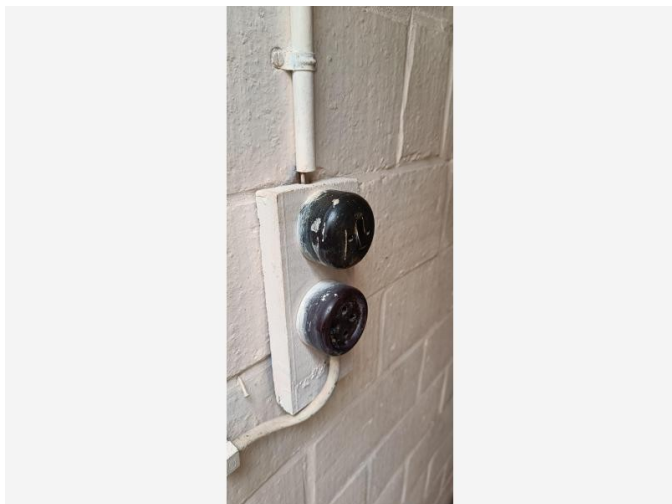
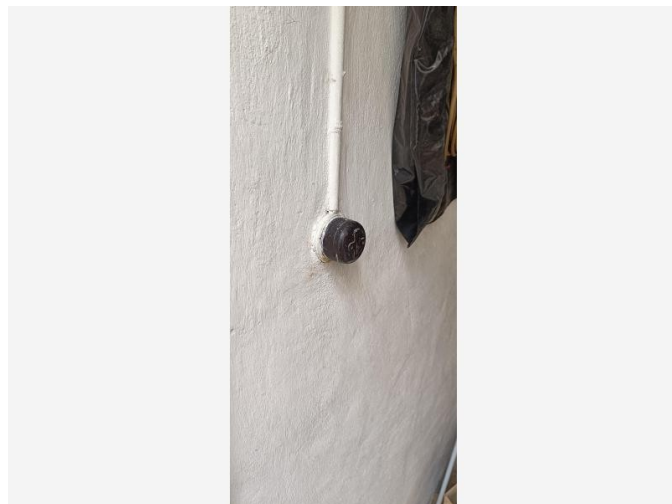
Het asbestmateriaal valt onder de mijlpaal van 2040.

Eindbeoordeling materiaalrisico	Laag materiaalrisico en/of verlaagde kans op vezelvrijgave
---------------------------------	--

Gebondenheid	Categorie 1: hechtgebonden in oorsprong
Asbestsoort (vezeltype)	Crocidoliet aanwezig
Asbestconcentratie	Laag (< 50%)
Afschermingsgraad van het gehele materiaal	Geheel of deels (ook) vrij aan de binnenlucht
Toestand van het materiaal	Onbeschadigd, niet verweerd

Beschrijving	bakeliet schakelaars en stopcontacten
Omgeving	Binnen
Primaire drager	Communicatie en elektrische infrastructuur en uitrusting
Asbestmateriaal	Plaat, paneel, tablet - Type Bakeliet
Bindmiddel van asbestmateriaal	Kunststof of -hars
Gebondenheid op basis van bindmiddel	Hecht
Hoeveelheid (oppervlakte - dikte - aantal)	<ul style="list-style-type: none">• 0,10 m² - 0,50 cm - 3 stuks
Totaal volume	0,002 m ³
Eenvoudig bereikbaar	Ja
Bevestigingswijze	<ul style="list-style-type: none">• Geschroefd
Identificatiemethode	Vaststelling zonder monstername
Destructieve handeling voor identificatie	Nee
Opmerking	geschatte hoeveelheid. De toepassing bevindt zich in de bergingen.

Zorgvuldig beheren

- Zorg voor een veilig beheer. Vermijd het beschadigen van het asbestmateriaal. Controleer de toestand jaarlijks op wijzigingen.

- Eenvoudige handelingen: mag via doe-het-zelf of door werknemer(s) met opleidingsattest eenvoudige handelingen
<https://ovam.vlaanderen.be/wie-mag-wat-verwijderen>
<https://ovam.vlaanderen.be/voorzorgsmaatregelen-bij-asbestverwijdering>

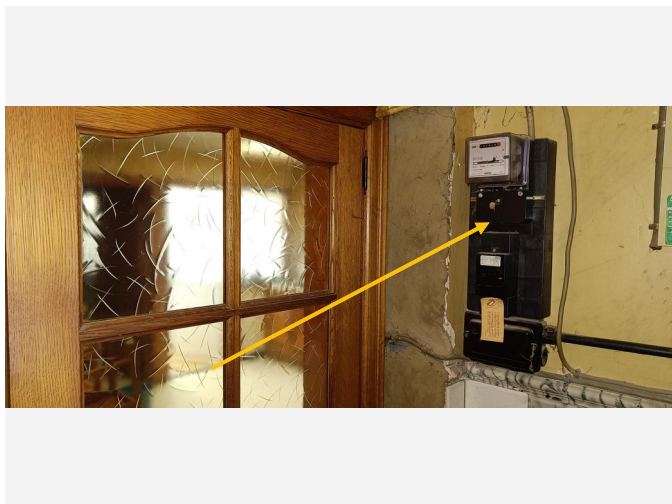
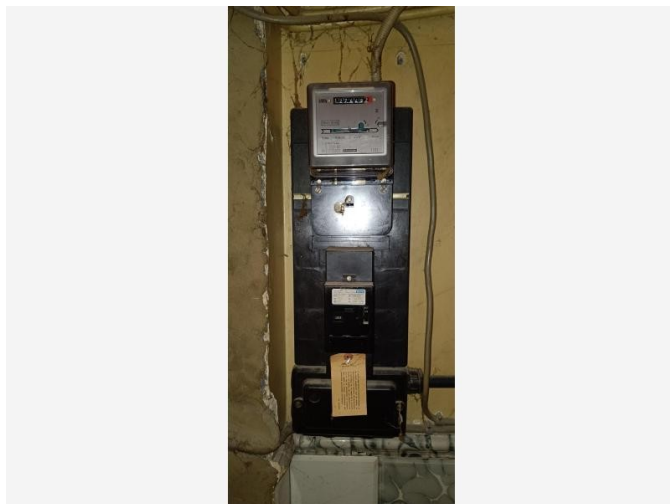
Het asbestmateriaal valt onder de mijlpaal van 2040.

Eindbeoordeling materiaalrisico	Laag materiaalrisico en/of verlaagde kans op vezelvrijgave
---------------------------------	--

Gebondenheid	Categorie 1: hechtgebonden in oorsprong
Asbestsoort (vezeltype)	Crocidoliet aanwezig
Asbestconcentratie	Laag (< 50%)
Afschermingsgraad van het gehele materiaal	Geheel of deels (ook) vrij aan de binnenlucht
Toestand van het materiaal	Onbeschadigd, niet verweerd

Beschrijving	elektriciteitskast bakeliet
Omgeving	Binnen
Primaire drager	Communicatie en elektrische infrastructuur en uitrusting
Asbestmateriaal	Plaat, paneel, tablet - Type Bakeliet
Bindmiddel van asbestmateriaal	Kunststof of -hars
Gebondenheid op basis van bindmiddel	Hecht
Hoeveelheid (oppervlakte - dikte - aantal)	• 1,00 m ² - 0,50 cm - 1 stuk
Totaal volume	0,005 m ³
Eenvoudig bereikbaar	Ja
Bevestigingswijze	• Geschroefd
Identificatiemethode	Vaststelling zonder monstername
Destructieve handeling voor identificatie	Nee
Opmerking	Geschatte hoeveelheid

Zorgvuldig beheren

- Zorg voor een veilig beheer. Vermijd het beschadigen van het asbestmateriaal. Controleer de toestand jaarlijks op wijzigingen.

- Eenvoudige handelingen: mag via doe-het-zelf of door werknemer(s) met opleidingsattest eenvoudige handelingen

De meterkast is waarschijnlijk eigendom van Fluvius. In dat geval mag u deze niet zelf verwijderen. Neem bij vragen contact op met Fluvius.

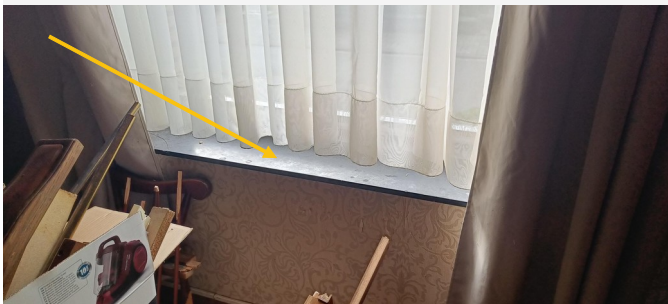
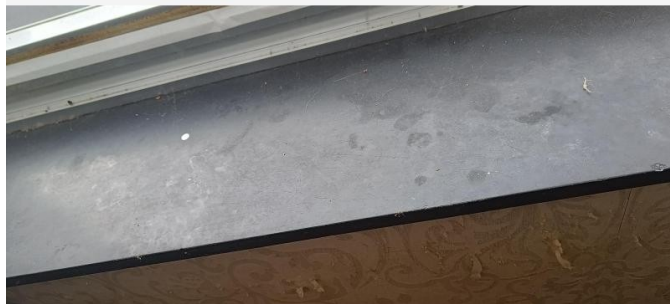
Het asbestmateriaal valt onder de mijlpaal van 2040.

Eindbeoordeling materiaalrisico	Laag materiaalrisico en/of verlaagde kans op vezelvrijgave
---------------------------------	--

Gebondenheid	Categorie 1: hechtgebonden in oorsprong
Asbestsoort (vezeltype)	Alleen chrysotiel
Asbestconcentratie	Laag (< 50%)
Afschermingsgraad van het gehele materiaal	Geheel of deels (ook) vrij aan de binnenlucht
Toestand van het materiaal	Licht beschadigd, licht verweerd. Intact calciumsilicaatmateriaal of categorie III 'gebondenheid'

Beschrijving	massal vensterbank
Omgeving	Binnen
Primaire drager	Wandopening verticaal (raam, deur, ...)
Asbestmateriaal	Plaat, paneel, tablet - Type Massal
Bindmiddel van asbestmateriaal	Cement
Gebondenheid op basis van bindmiddel	Hecht
Hoeveelheid (oppervlakte - dikte - aantal)	<ul style="list-style-type: none">• 1,00 m² - 1,50 cm - 1 stuk
Totaal volume	0,015 m ³
Eenvoudig bereikbaar	Ja
Bevestigingswijze	<ul style="list-style-type: none">• Verlijmd, ingegoten, versmeerd
Identificatiemethode	Vaststelling zonder monsternamen
Destructieve handeling voor identificatie	Nee

Zorgvuldig beheren

- Zorg voor een veilig beheer. Vermijd het beschadigen van het asbestmateriaal. Controleer de toestand jaarlijks op wijzigingen.

- Eenvoudige handelingen: mag via doe-het-zelf of door werknemer(s) met opleidingsattest eenvoudige handelingen
<https://ovam.vlaanderen.be/wie-mag-wat-verwijderen>
<https://ovam.vlaanderen.be/voorzorgsmaatregelen-bij-asbestverwijdering>

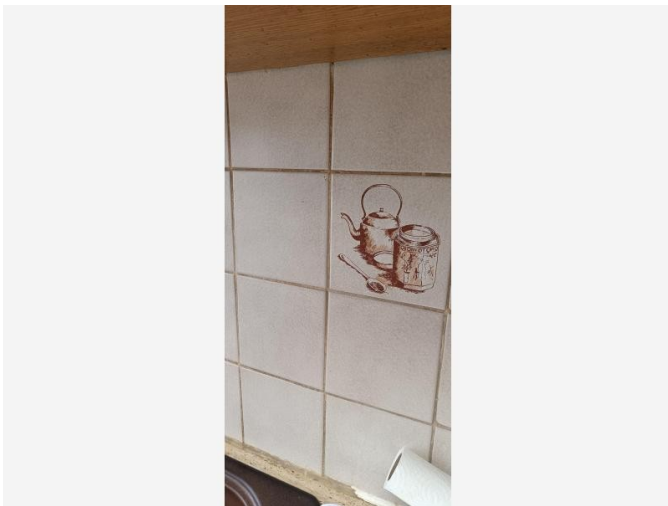
De lijm waarmee de tegels zijn bevestigd kan mogelijk asbesthoudend zijn.

Identificatiemethode	Redelijk vermoeden
Primaire drager	Binnenwand
(Asbest)materiaal	In-situ afwerkingslagen - Lijm laag
Bindmiddel	Lijm
Gebondenheid bindmiddel	Hecht

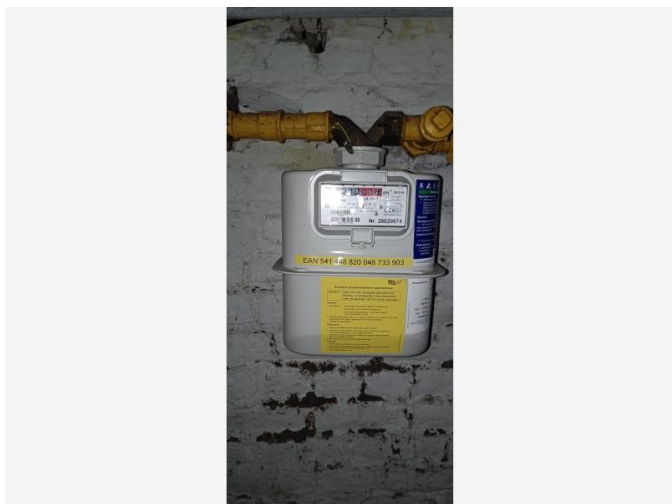
De gasteller betreft een model van 2013 en bevat geen asbesthoudende toepassingen

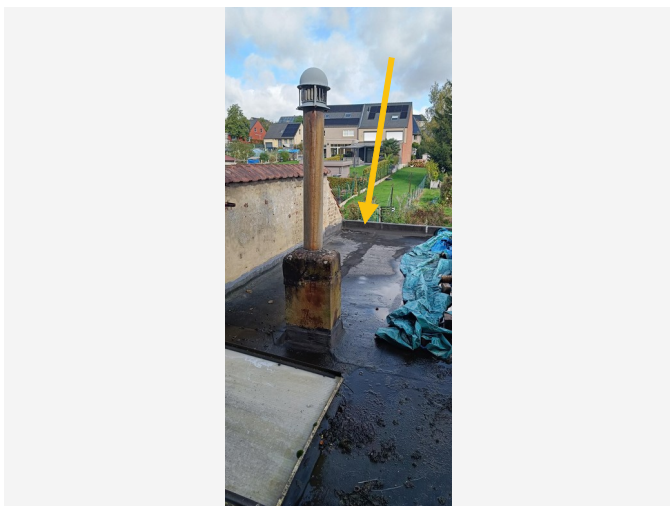
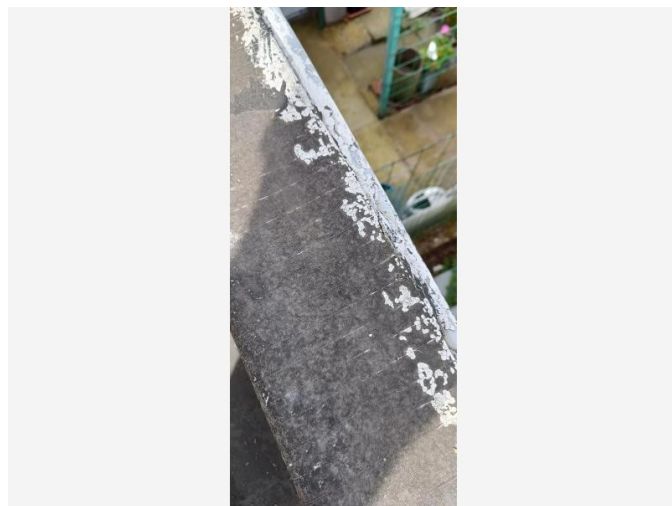
Fiche 8: roofing plat dak

Geen asbest

#	Type	Referentie	Resultaat
8.1	Puntmonster	003	Geen asbest

Beschrijving	roofing plat dak
Omgeving	Buiten
Primaire drager	Plat dak
Bindmiddel van materiaal	Bitumen (roofing, teer, asfalt)
Gebondenheid op basis van bindmiddel	Hecht
Hoeveelheid (oppervlakte - aantal)	<ul style="list-style-type: none">• 20,00 m² - 1 stuk
Totale oppervlakte	20,00 m ²
Identificatiemethode	Vaststelling met monsternamen
Destructieve handeling voor identificatie	Nee

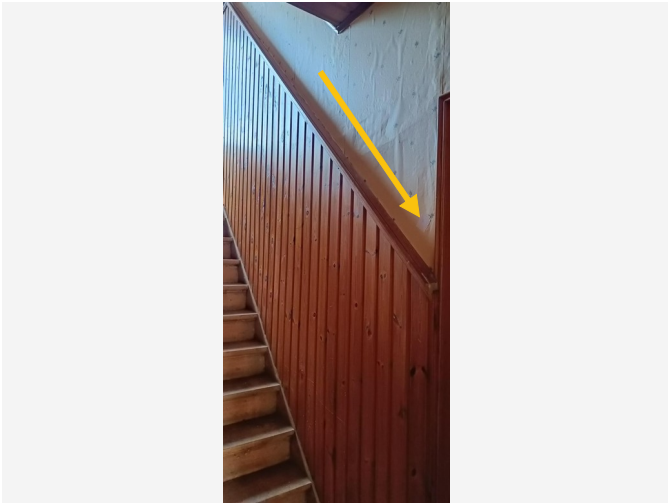
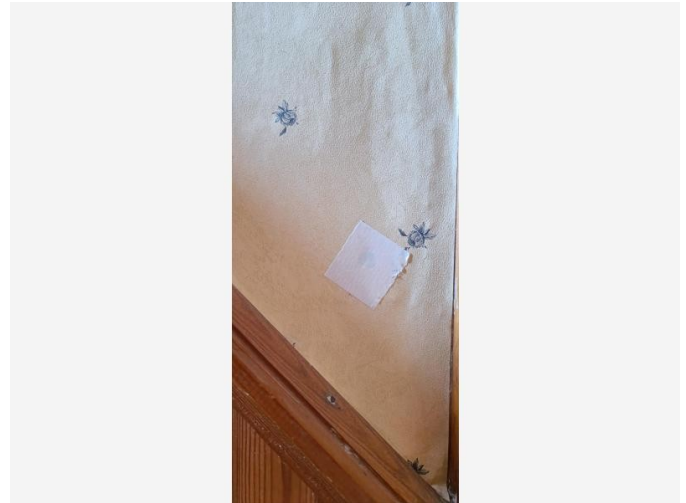
Geen asbest

#	Type	Referentie	Resultaat
9.1	Mengmonster	001	Geen asbest

Beschrijving	pleisterwerk muren
Omgeving	Binnen
Primaire drager	Binnenwand
Bindmiddel van materiaal	Gips - kalk
Gebondenheid op basis van bindmiddel	Niet-hechtgebonden
Hoeveelheid (oppervlakte - dikte - aantal)	• 275,00 m ² - 1,00 cm - 1 stuk
Totaal volume	2,75 m ³
Identificatiemethode	Vaststelling met monstername
Destructieve handeling voor identificatie	Nee
Opmerking	geschatte hoeveelheid individuele ruimte: bemonsterd in eetplaats natte ruimte: andere afwerking trappenhal: bemonsterd aan trap stookruimte: niet aanwezig
