Keuringsverslag van een elektrische laagspanning- en zeer lage spanningsinstallatie

NIET CONFORM

Datum keuring: 17/04/2024

Controlebezoek van een huishoudelijke installatie volgens (KB 08/09/2019) - AREI Boek 1- 6.5. en 4.2.4.3.

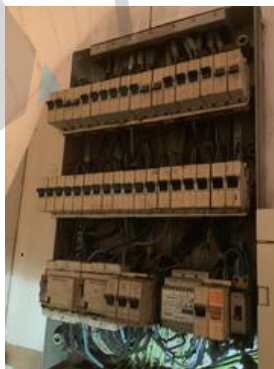
Afbeelding schakel- en verdeelbord:

- 15.09 De genaakbare, naakte onder spanning staande delen zijn onvoldoende afgeschermd. (Boek 1 Afdeling 5.1.4. en 4.2.2.3.)
 - 15.10 Niet gebruikte invoeringen van het verdeelbord zijn niet correct of onvoldoende afgedicht. (Boek 1 Afdeling 5.1.4. en 4.2.2.3.)
