Keuringsverslag van een elektrische laagspanning- en zeer lage spanningsinstallatie

Datum keuring: 13/05/2024

Straatnaam Ruisbroeksesteenweg
Huisnummer 41
Busnummer B1
Postcode 1600
Gemeente SINT-PIETERS-LEEUEW
Land België

Controlebezoek van een oude huishoudelijke elektrische installatie van een wooneenheid bij verkoop op vraag van de verkoper volgens (KB 08/09/2019) - AREI Boek 1- 8.4.2. en 8.2.1. en 4.2.4.3.

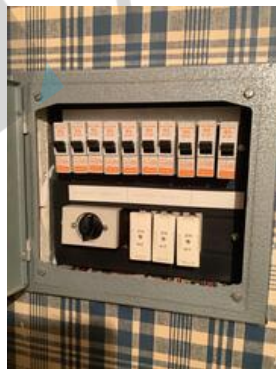
Afbeelding schakel- en verdeelbord:

15.07 Verdeelbord dient vervangen te worden, de beschermingsgraad tegen rechthoekse aanraking is onvoldoende. (Boek 1 Onderafdeling 4.2.2.3.)

15.09 De genaakbare, naakte onder spanning staande delen zijn onvoldoende afgeschermd. (Boek 1 Afdeling 5.1.4. en 4.2.2.3.)

15.10 Niet gebruikte invoeringen van het verdeelbord zijn niet correct of onvoldoende afgedicht. (Boek 1 Afdeling 5.1.4. en 4.2.2.3.)

15.12 Metalen behuizing van het verdeelbord (Klasse 1) dient geaard te worden. (Boek 1 Onderafdeling 4.2.3.2. en 5.4.4.2.)

17.02 De smeltzekeringhouders of houders van kleine vermogensschakelaars met pennen met een sectie kleiner dan 10mm² dienen voorzien te worden van kalibreerelementen. (Boek 1 Onderafdeling 5.3.5.5.A.)

Verdeelbord niet geopend wegens risico beschadiging oude pen automaten
