Asbestinventarisatetest

Kerkhoflaan 27, 1501 Halle

Attestnummer : 20240722-000247.000

Uitgegeven op : 22.07.2024

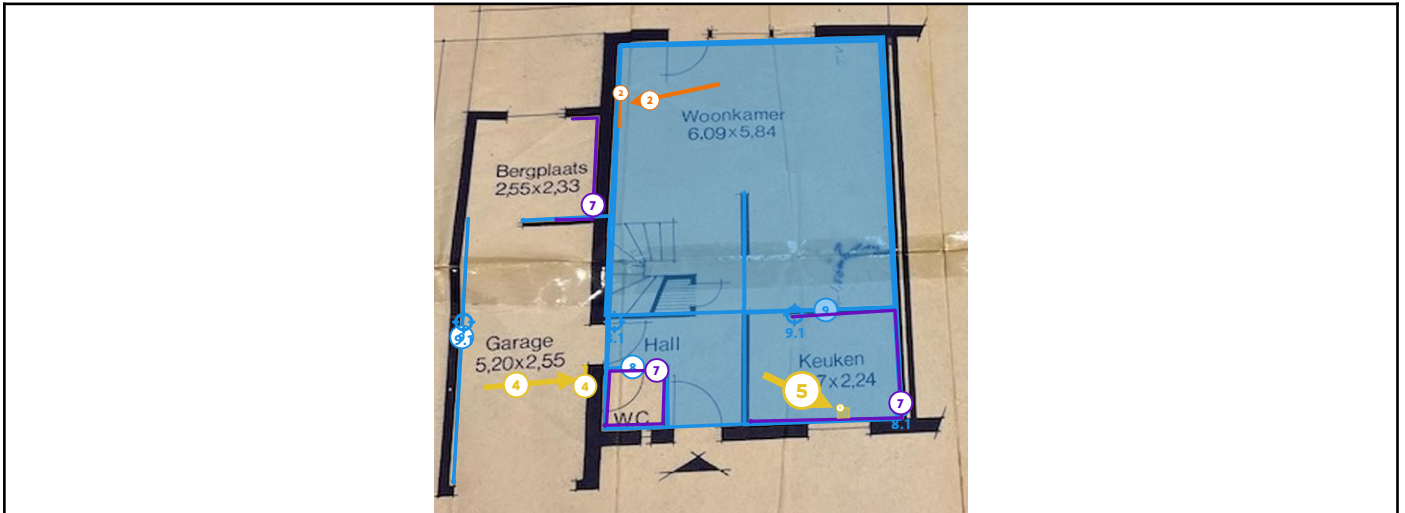
Plan 1.1: Gelijkvloers

Beschrijving	Type	Actie
2. Kachelkoord	Asbestmateriaal	Verwijderen
4. Elektrisch materiaal	Asbestmateriaal	Zorgvuldig beheren
5. Dreunplaat onder wasbak	Asbestmateriaal	Zorgvuldig beheren
7. Lijm laag achter wandtegels	Advies	-
8. Pleisterwerk plafond	Geen asbest	-
8.1 Code: 002	Mengmonster	-
9. Pleisterwerk muren	Geen asbest	-
9.1 Code: 001	Mengmonster	-

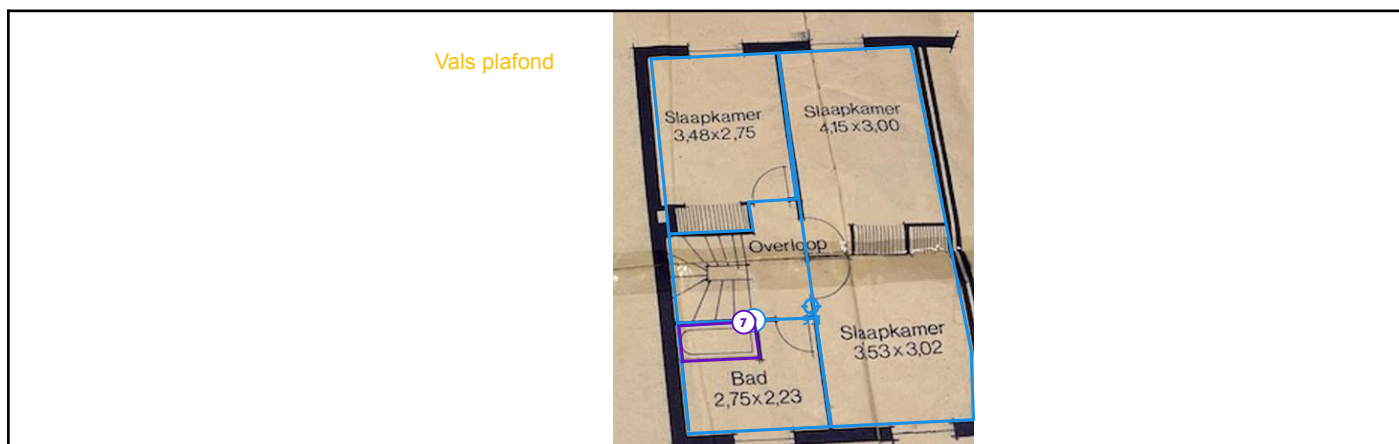
Plan 1.2: 1ste verdiep

Beschrijving	Type	Actie
6. Vals plafond	Advies	-
7. Lijm laag achter wandtegels	Advies	-
9. Pleisterwerk muren	Geen asbest	-
9.1 Code: 001	Mengmonster	-

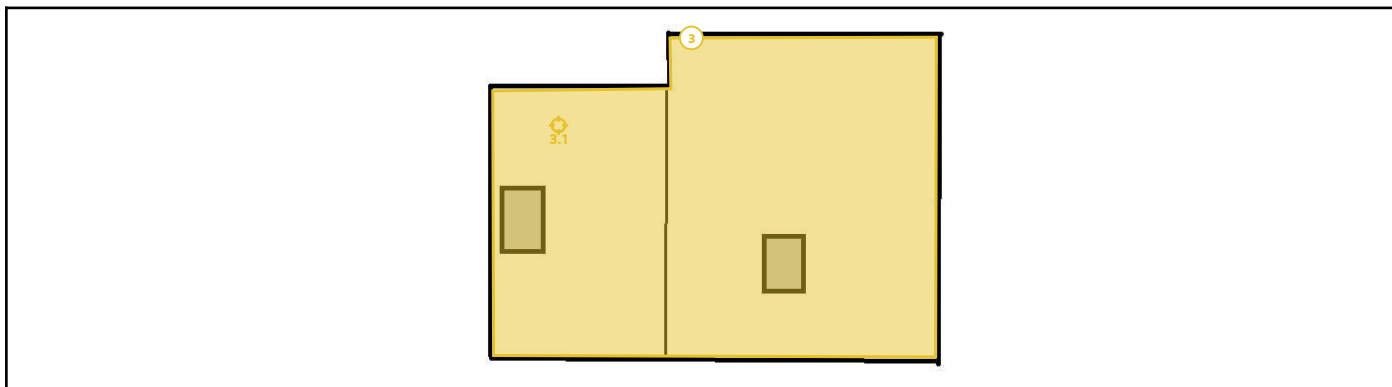
Plan 1.3: Zolder

Beschrijving	Type	Actie
3. Onderdakplaten	Asbestmateriaal	Zorgvuldig beheren
3.1 Code: 003	Puntmonster	-

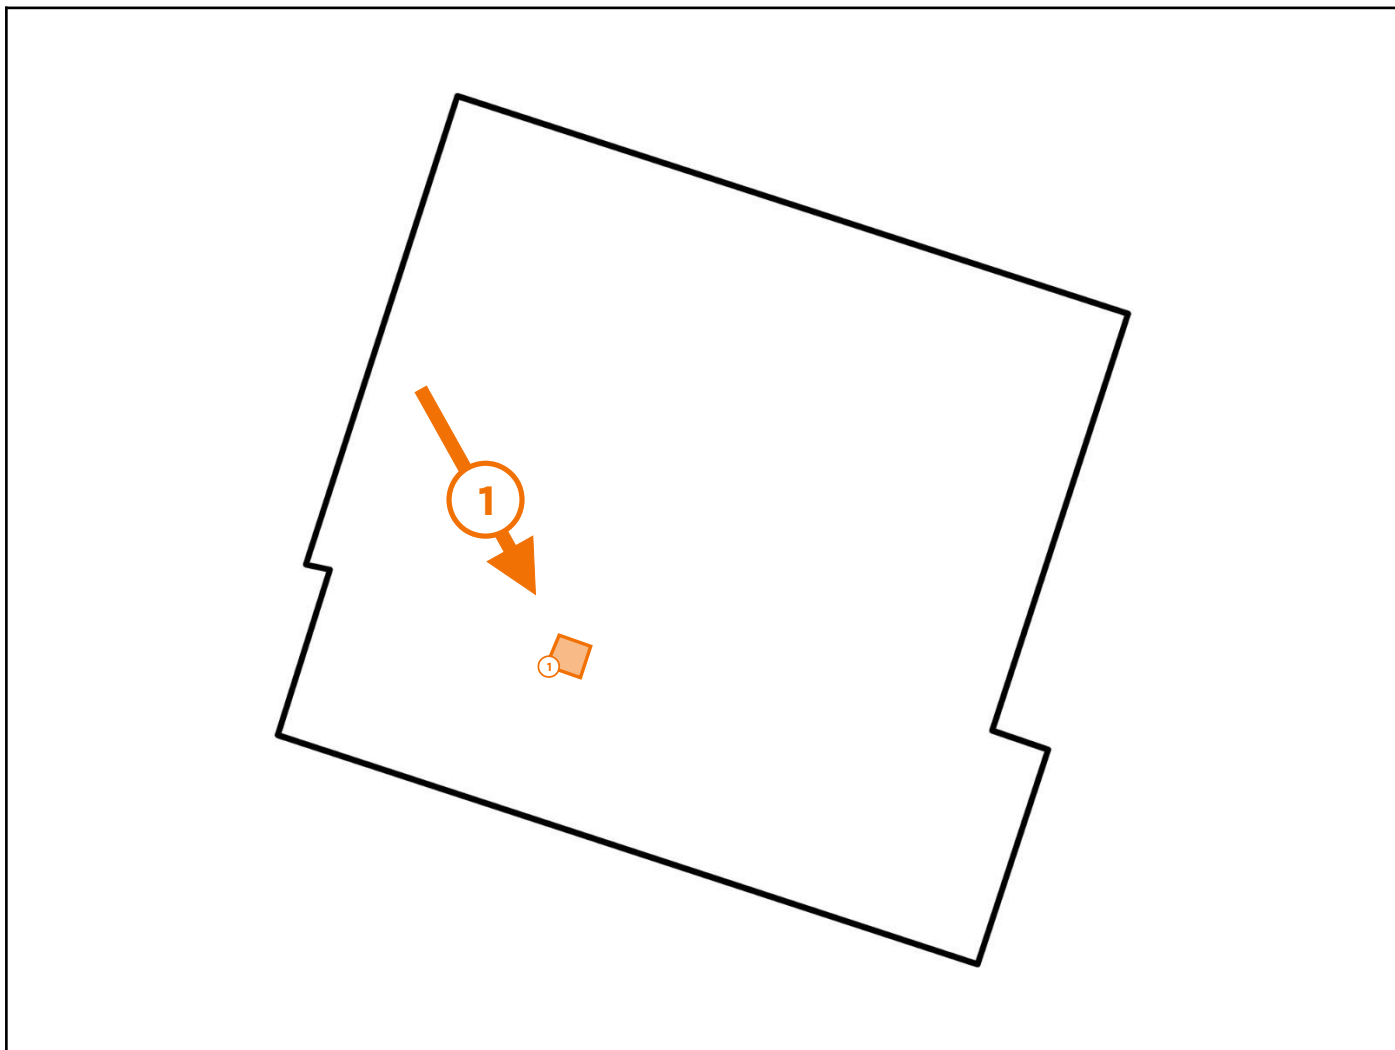
Plan 1.4: Bovernaanzicht

Beschrijving	Type	Actie
1. Schouwpijp	Asbestmateriaal	Verwijderen
