Asbestinventarisatetest

Bruegellaan 25, 1500 Halle

Attestnummer : 20240731-000118.001

Niet-asbestveilig

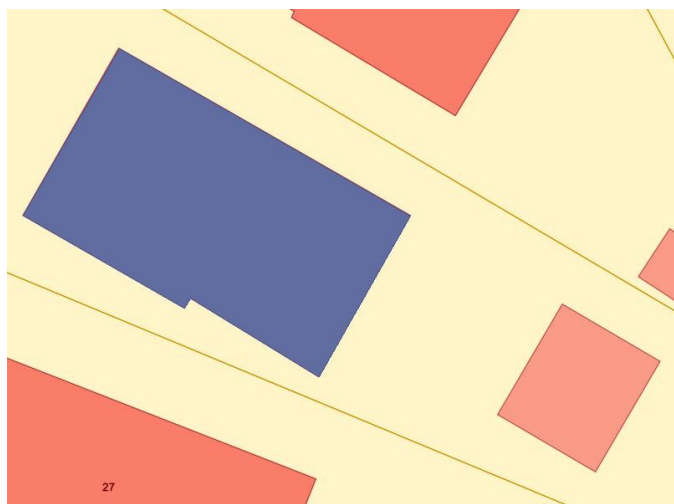
Zone 1: Woning

- 5 Asbestmaterialen**
- 1 Beperkingen**
- 0 Uitsluitingen
- 0 Roerende goederen
- 0 Puin, steenslag, (water)bodem
- 2 Adviezen**
- 5 Geen asbest**

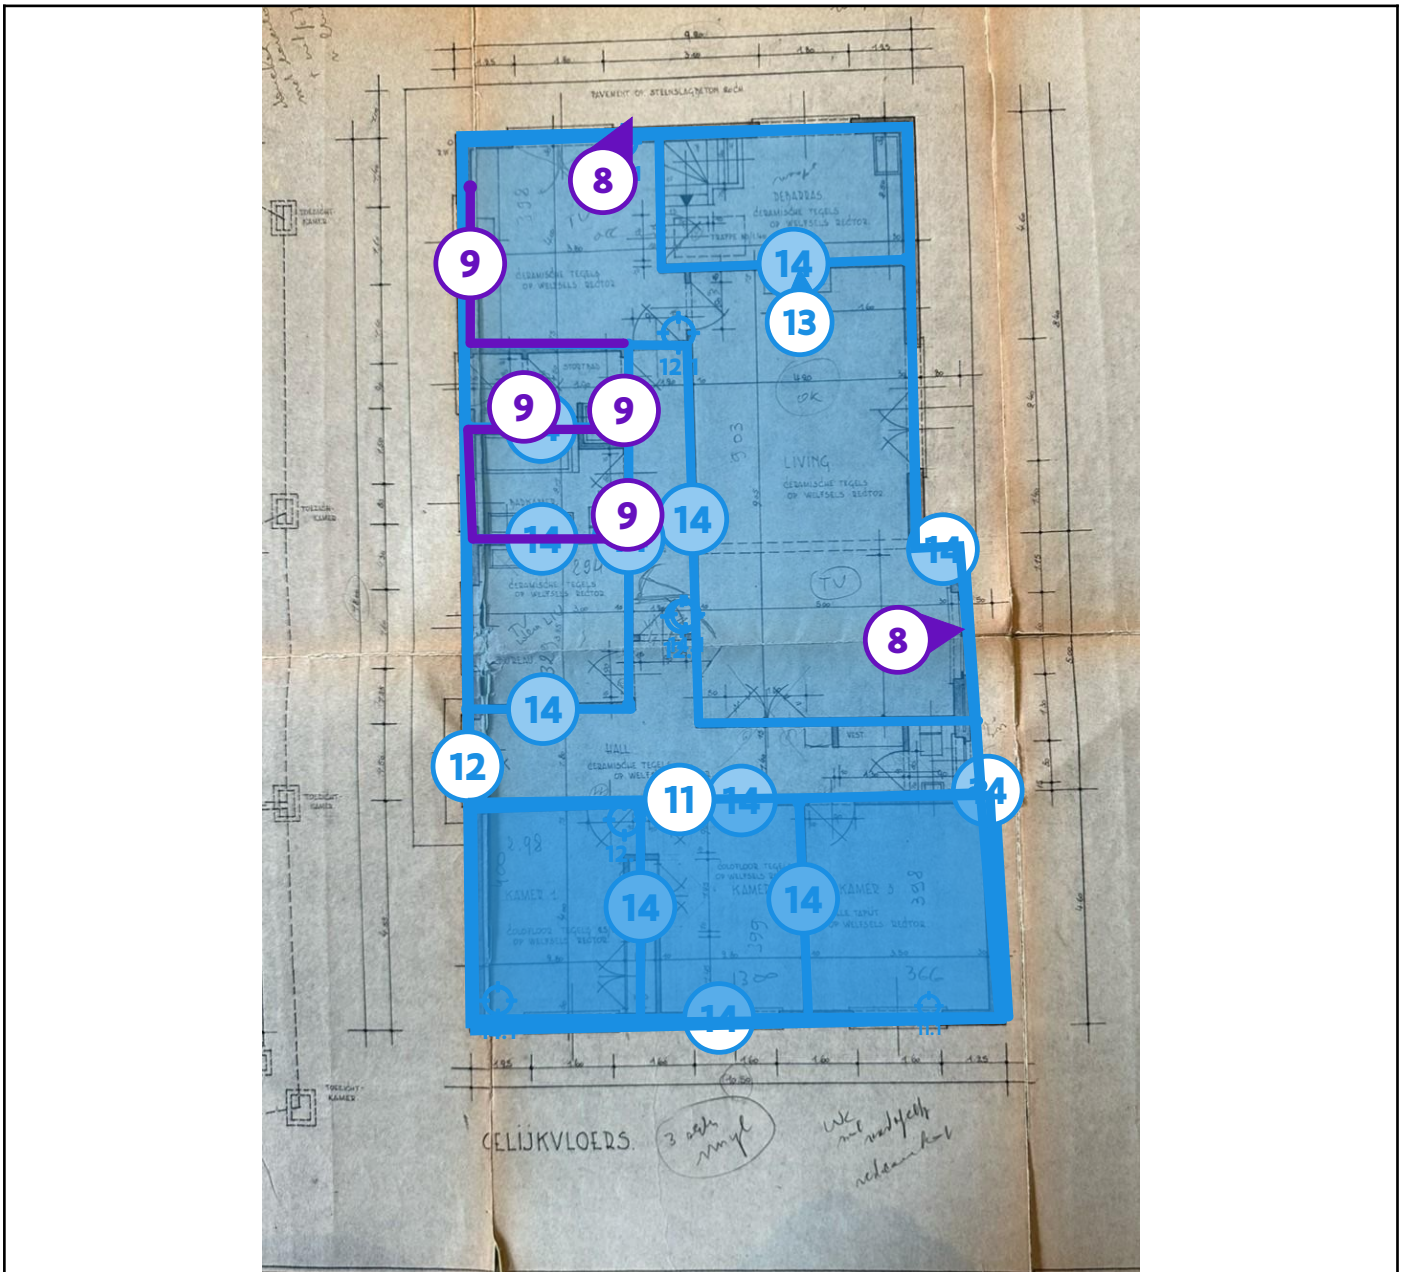
Plan 1.1: gelijkvloers

Beschrijving	Type	Actie
8. Gietijzeren radiatoren	Advies	-
9. Tegellijm	Advies	-
11. vinyl vloerbekleding gelijkvloers	Geen asbest	-
11.1 Code: 004	Puntmonster	-

12. pleisterwerk plafond	Geen asbest	-
12.1 Code: 002	Mengmonster	-
13. kachel	Geen asbest	-
14. pleisterwerk muur	Geen asbest	-
14.1 Code: 001	Mengmonster	-

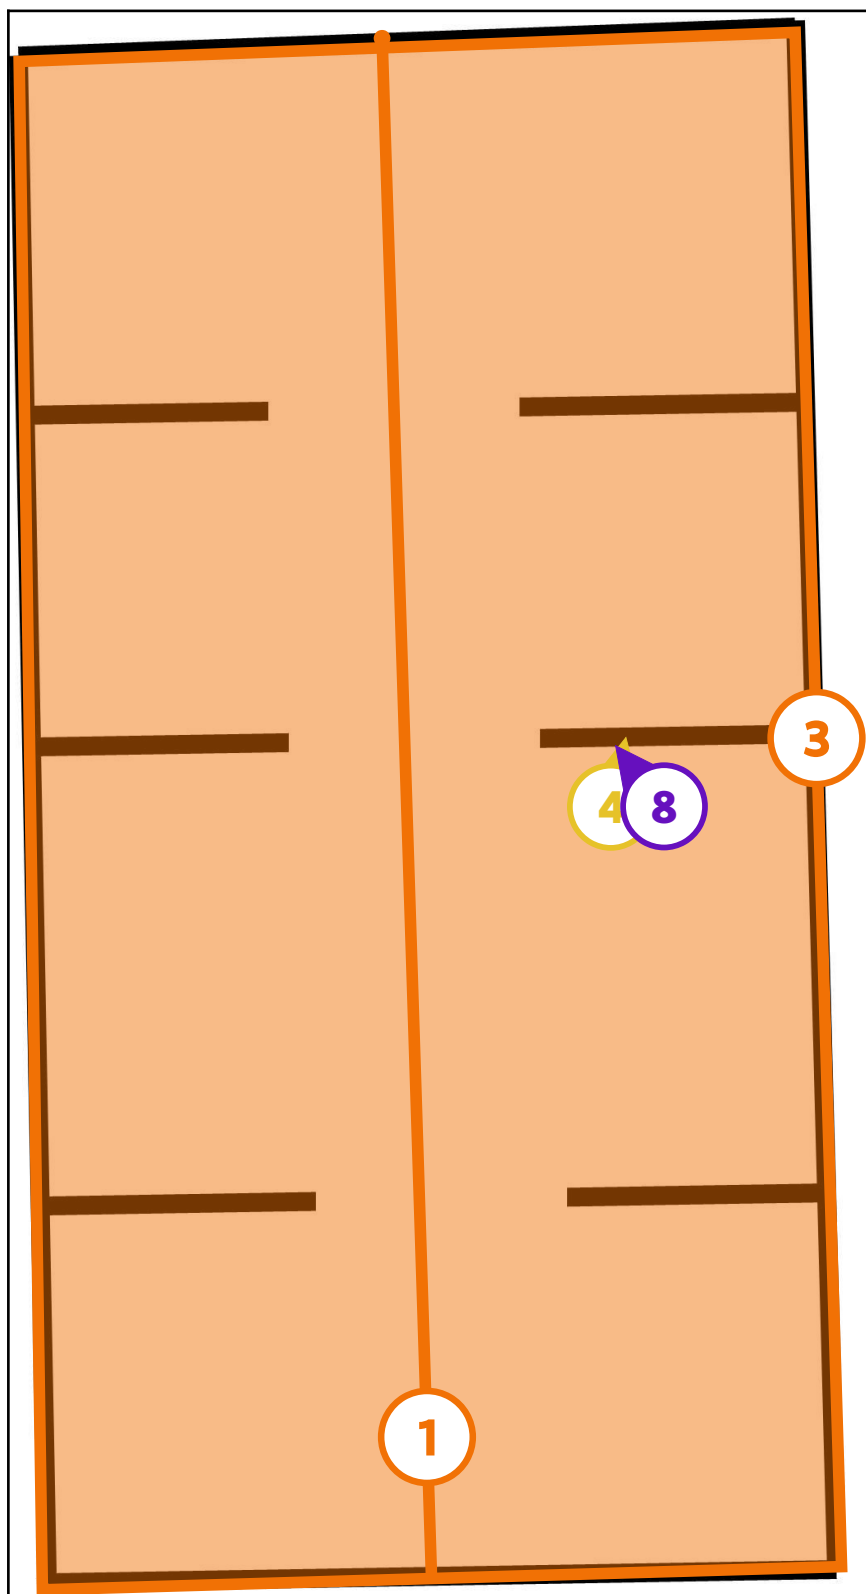
Plan 1.2: zolder

1. Nokpannen	Asbestmateriaal	Verwijderen
3. dakleien	Asbestmateriaal	Verwijderen
4. bakeliet radiatorknop	Asbestmateriaal	Zorgvuldig beheren
8. Gietijzeren radiatoren	Advies	-

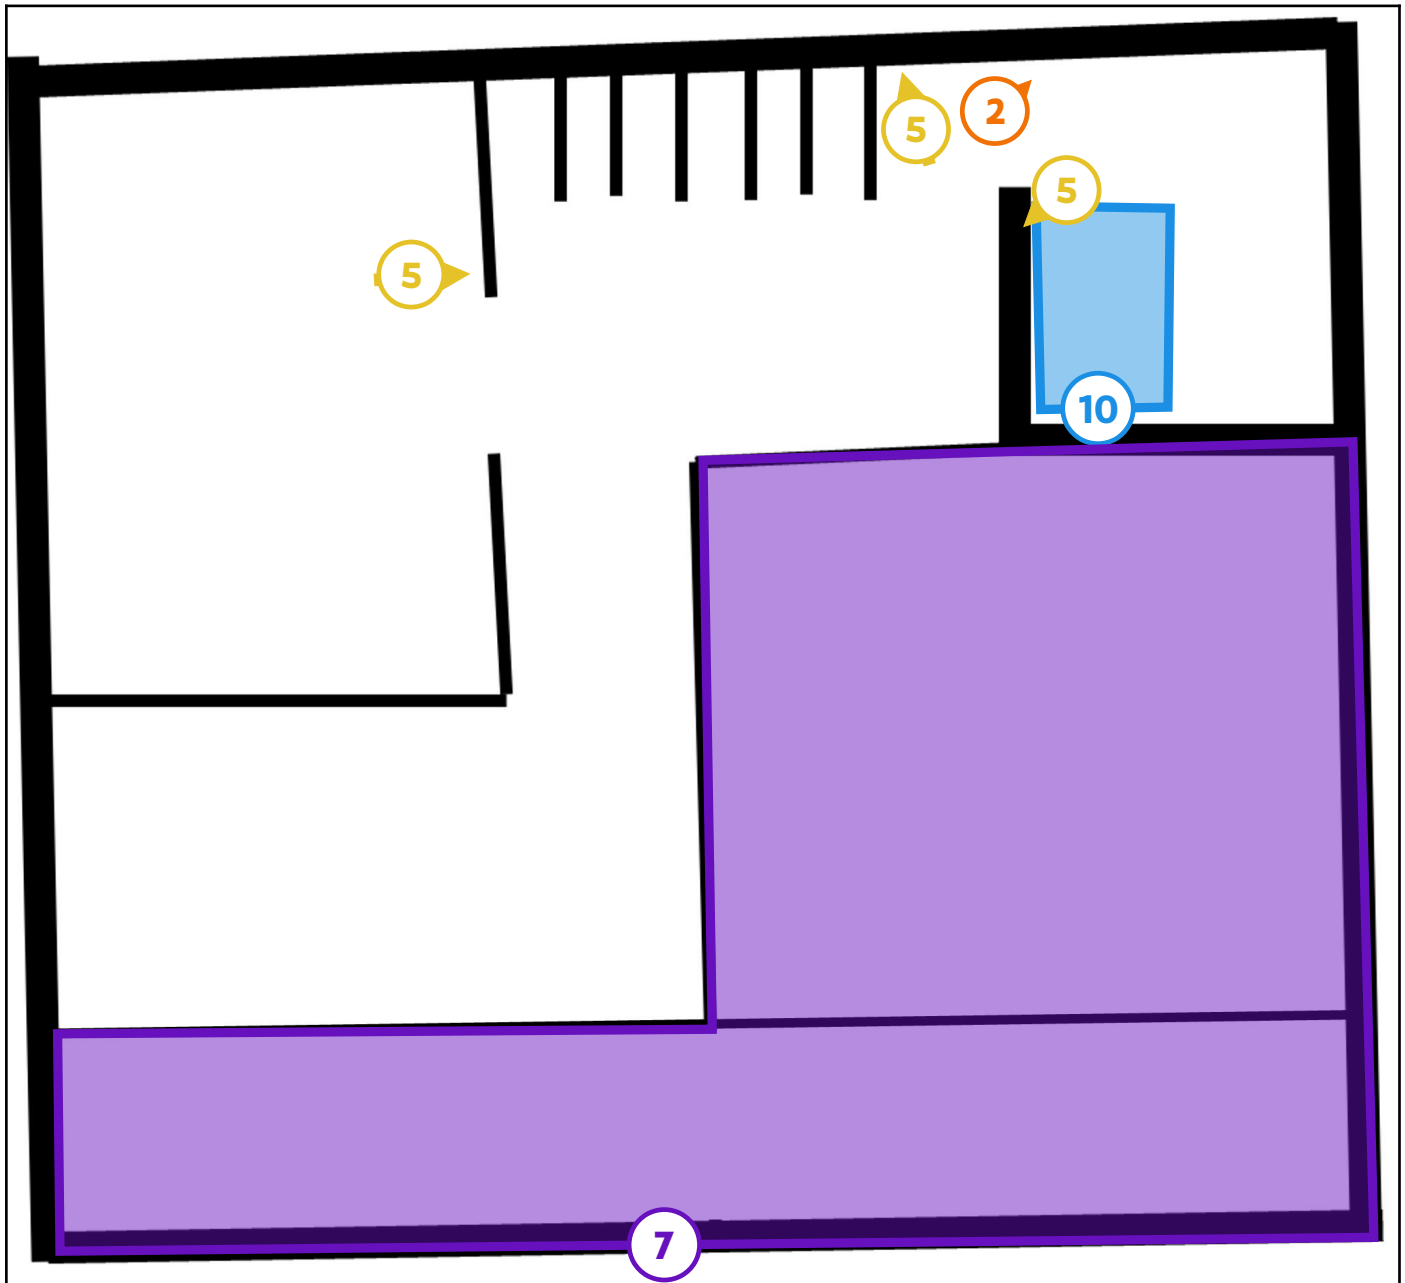
Plan 1.3: kelder

Beschrijving	Type	Actie
2. Bakeliet beschadigd	Asbestmateriaal	Verwijderen
5. bakeliet stopcontacten en schakelaars	Asbestmateriaal	Zorgvuldig beheren
7. kruipkelder	Beperking	-
10. verwarmingsketel	Geen asbest	-

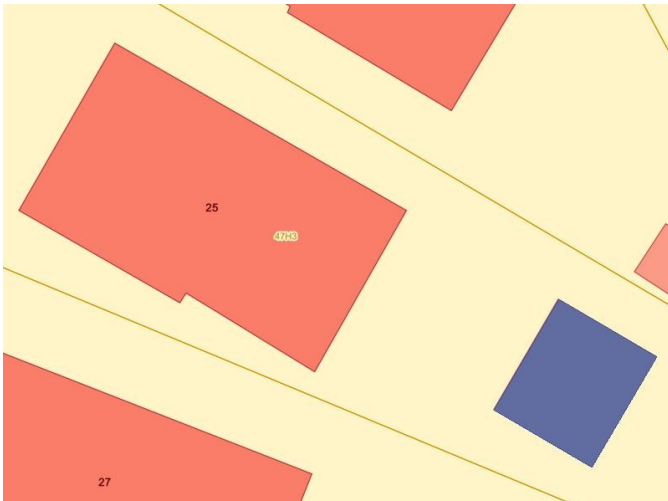
Zone 2: Bijgebouw/Garage

- 3 Asbestmaterialen**
- 0 Beperkingen
- 0 Uitsluitingen
- 0 Roerende goederen
- 0 Puin, steenslag, (water)bodem
- 0 Adviezen
- 0 Geen asbest

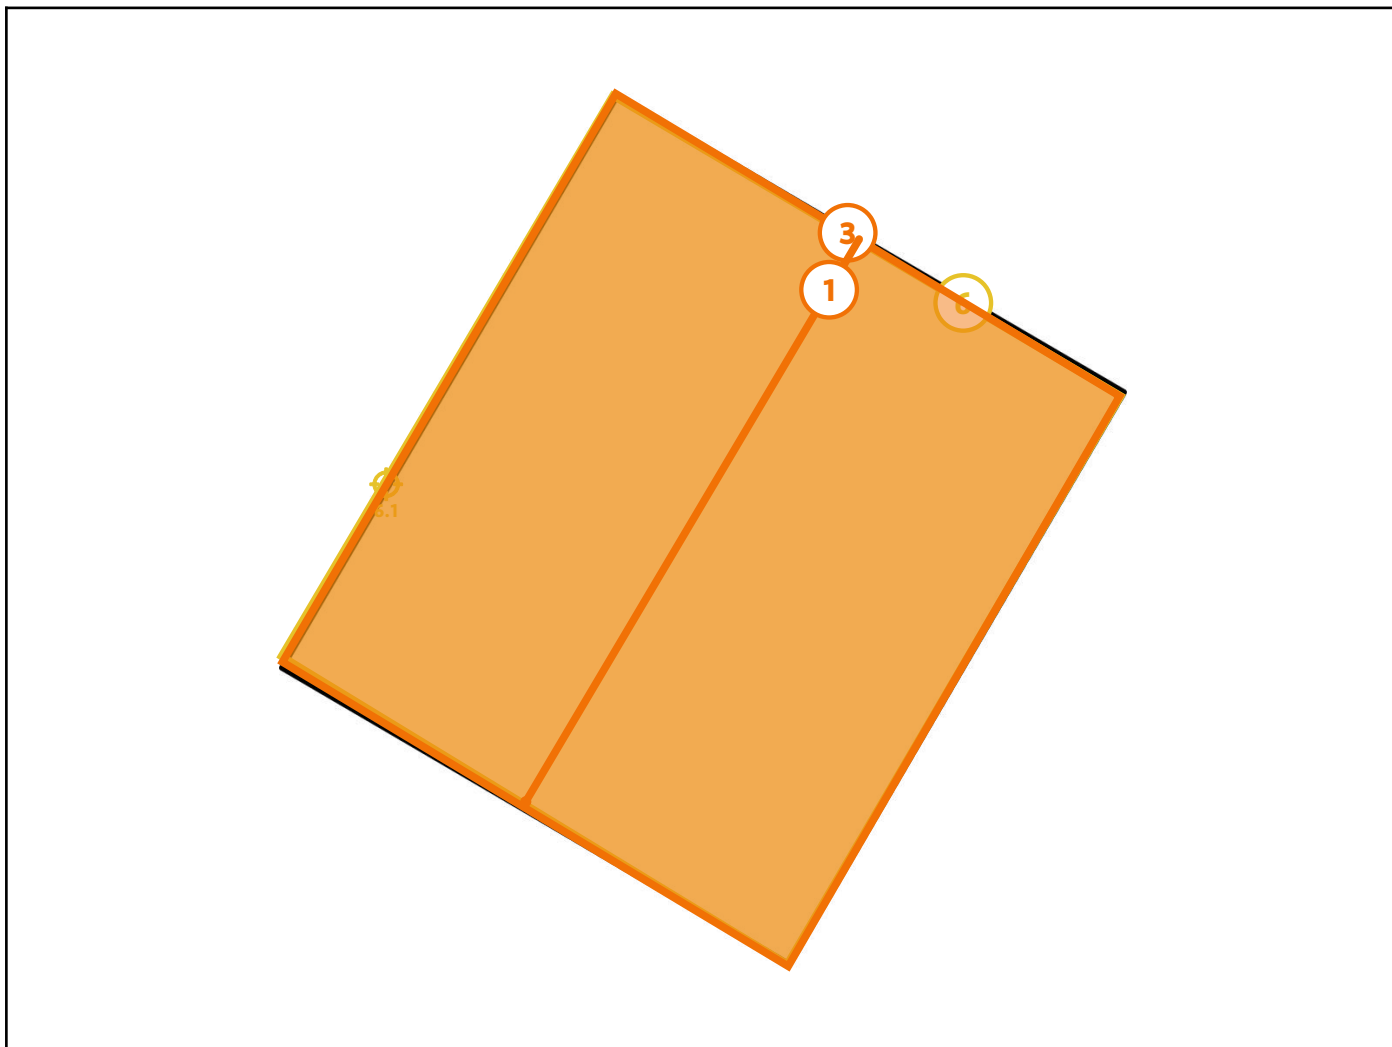
Plan 2.1: Bijgebouw/Garage plan

Beschrijving	Type	Actie
1. Nokpannen	Asbestmateriaal	Verwijderen
3. dakleien	Asbestmateriaal	Verwijderen
6. onderdakplaten	Asbestmateriaal	Zorgvuldig beheren
6.1 Code: 003	Puntmonster	-
