# Asbestinventarisatetest

Ninoofsesteenweg 625, 1500 Halle

Attestnummer : 20230929-000291.000

Uitgegeven op : 29.09.2023

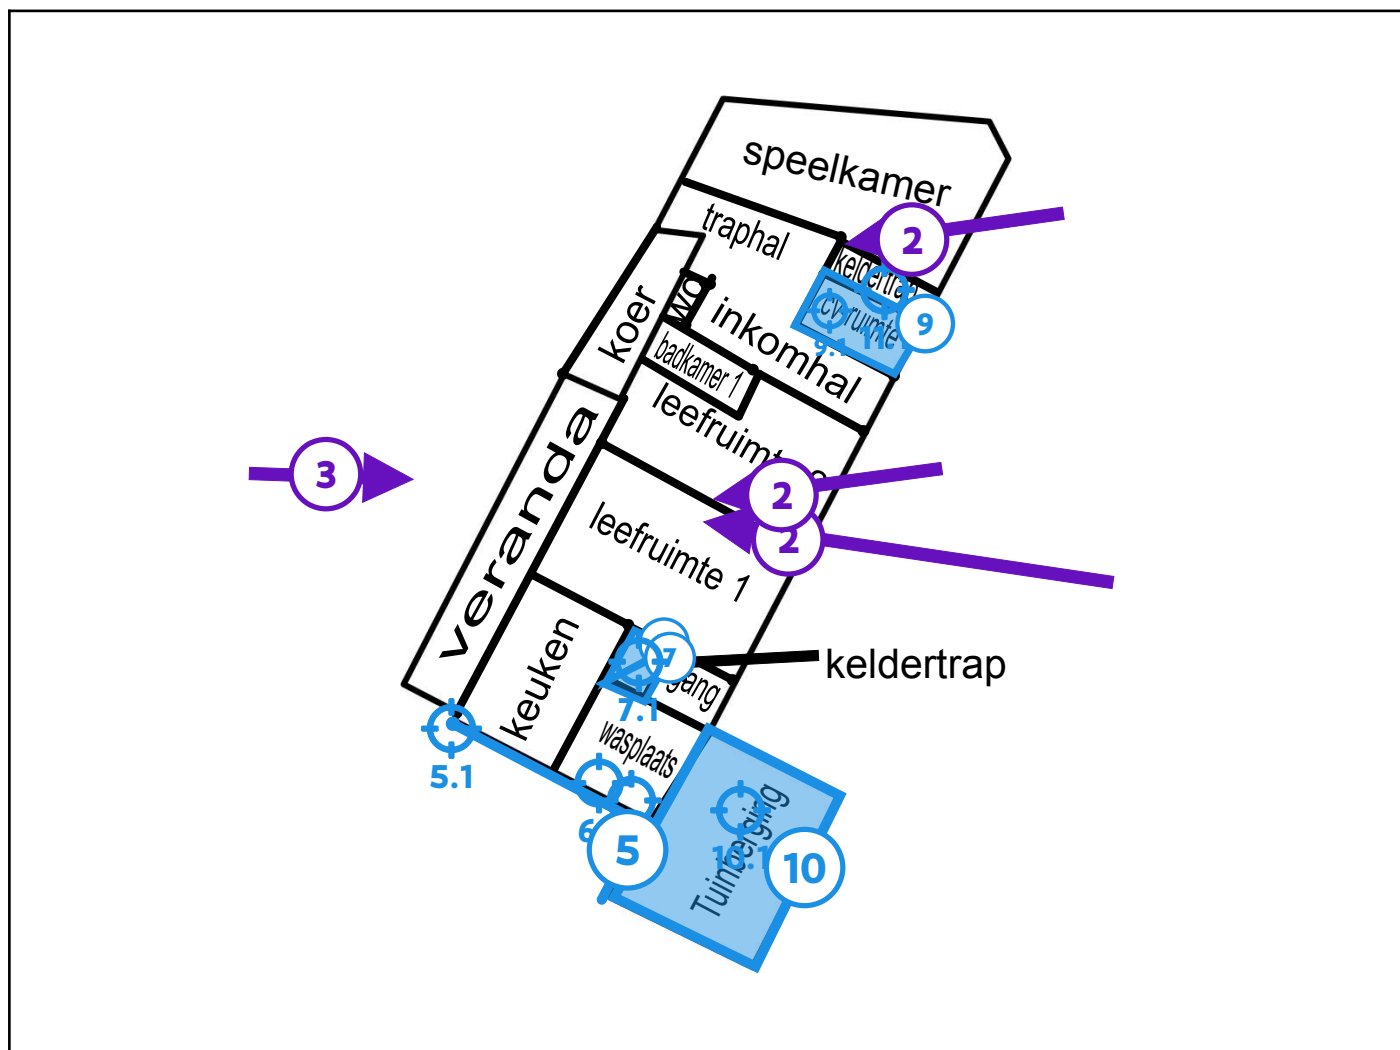
## Plan 1.2: gelijkvloers

Beschrijving	Type	Actie
2. Kachels	Advies	-
3. plafonds	Advies	-
5. Crepi	Geen asbest	-
5.1 Code: M07	Puntmonster	-
6. plafonds	Geen asbest	-
6.1 Code: M02	Mengmonster	-
7. Plaat	Geen asbest	-

7.1 Code: M03	Puntmonster	-
9. Tegel	Geen asbest	-
9.1 Code: M05	Puntmonster	-
10. Onderdak tuinberging	Geen asbest	-
10.1 Code: M04	Puntmonster	-
11. Pleisterwerk	Geen asbest	-
11.1 Code: M01	Mengmonster	-

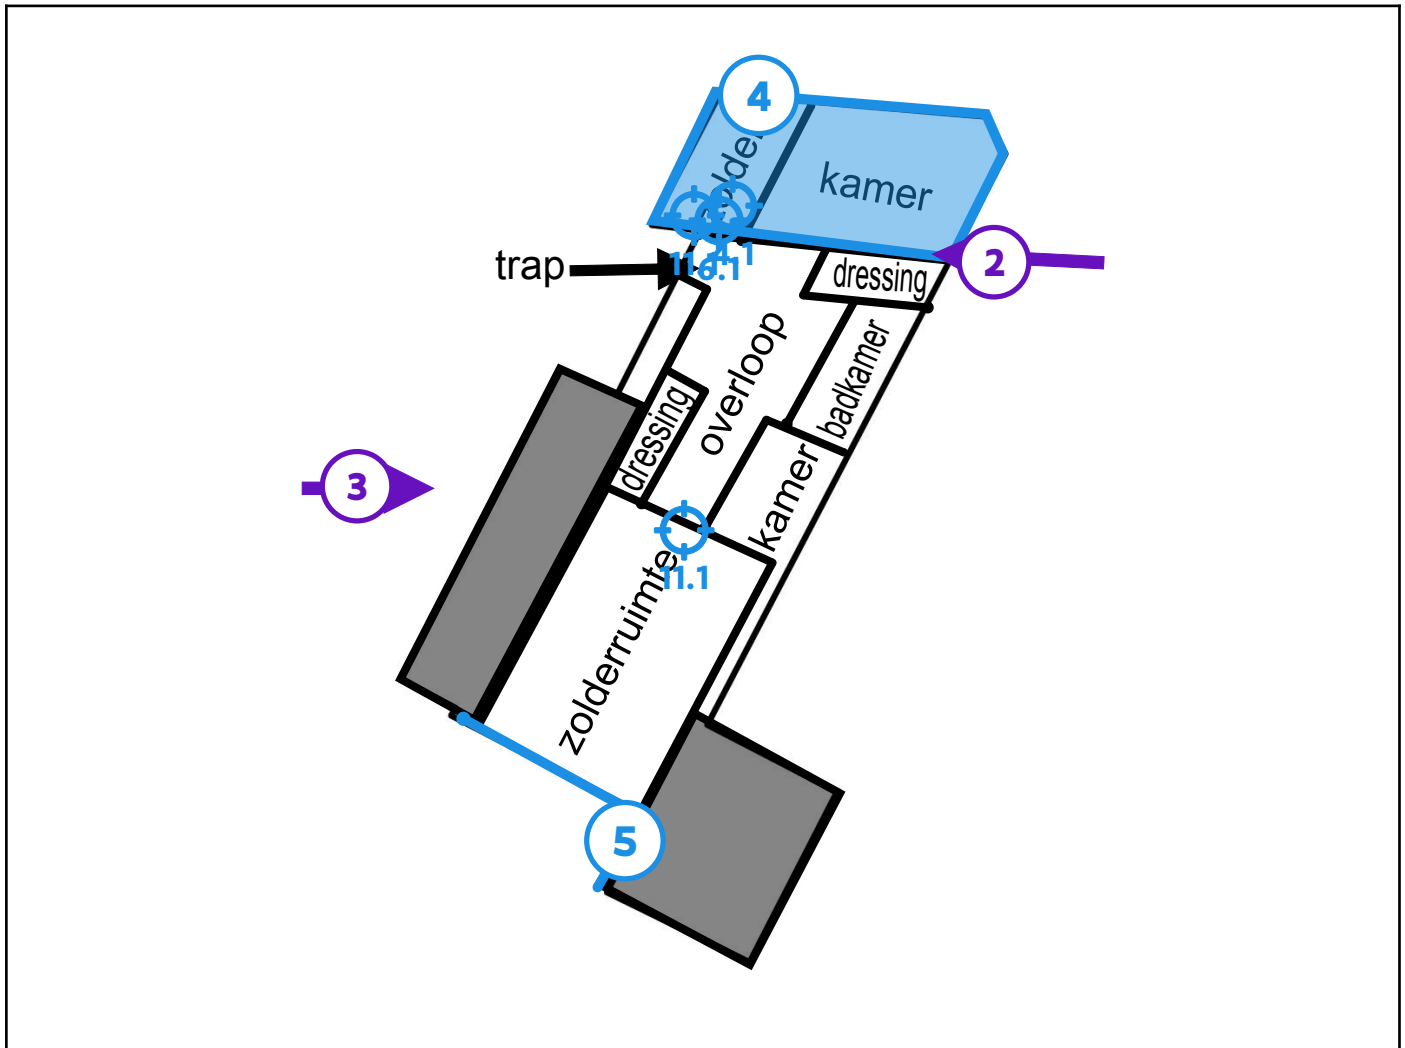
## Plan 1.3: 1ste verdieping

Beschrijving	Type	Actie
2. Kachels	Advies	-
3. plafonds	Advies	-
4. Vloerzeil	Geen asbest	-
4.1 Code: M06	Puntmonster	-
5. Crepi	Geen asbest	-
6. plafonds	Geen asbest	-
6.1 Code: M02	Mengmonster	-

11. Pleisterwerk	Geen asbest	-
11.1 Code: M01	Mengmonster	-

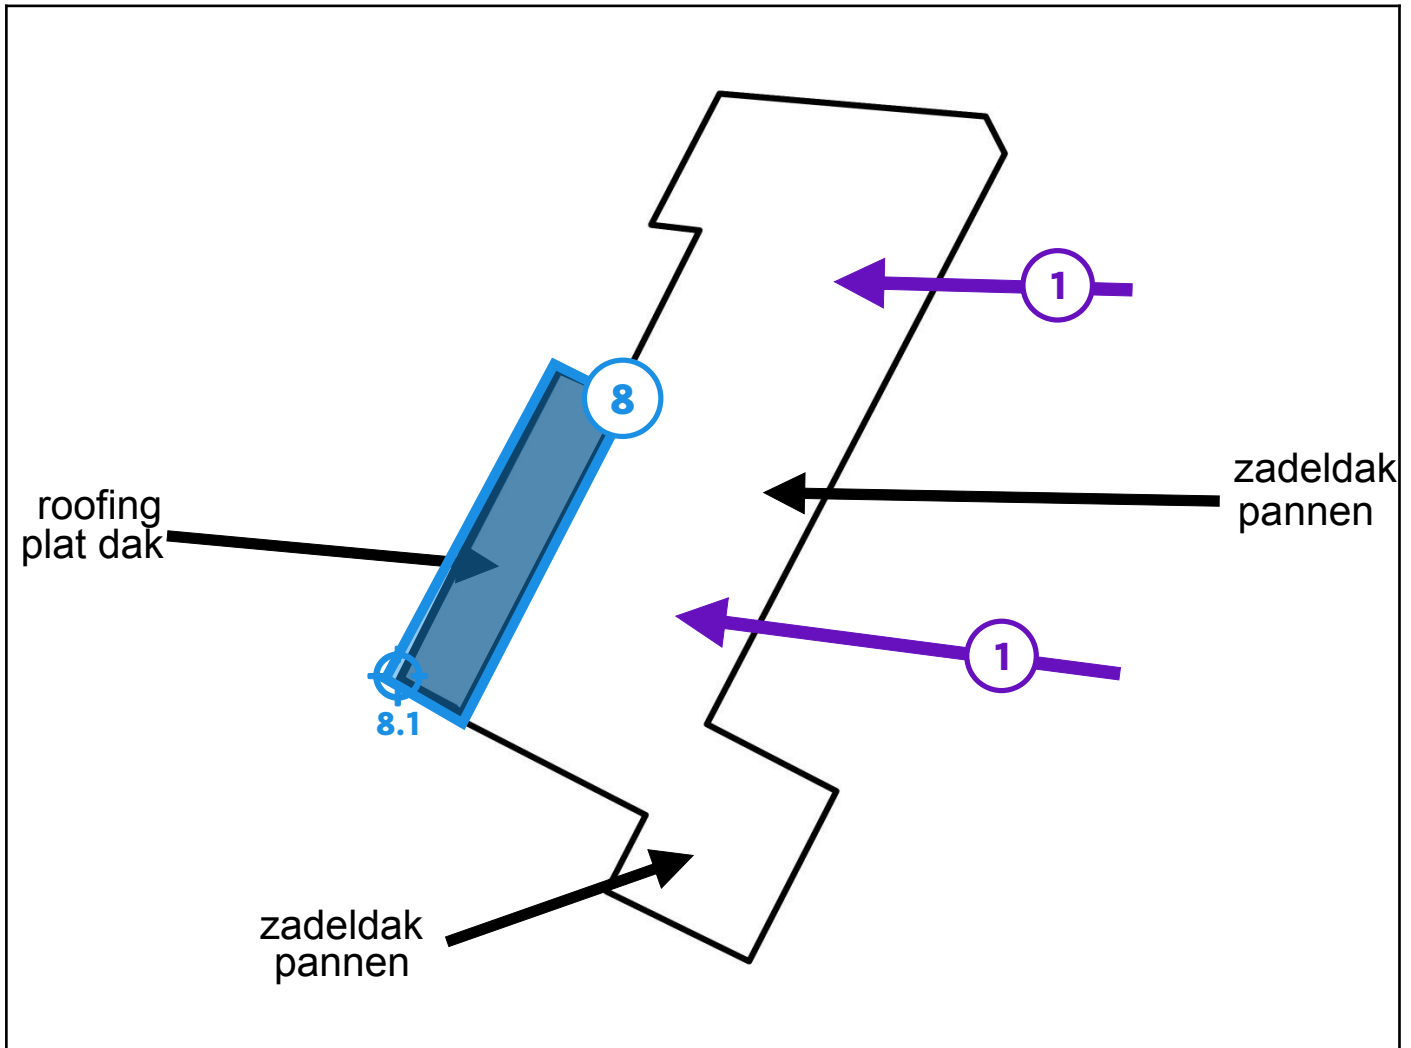
## Plan 1.4: dak

Beschrijving	Type	Actie
1. rookgaskanaal	Beperking	-
8. Roofing Plat dak	Geen asbest	-
8.1 Code: M08	Puntmonster	-
