Asbestinventarisatetest

Dassenveldstraat 39, 1502 Halle

Attestnummer : 20240527-000071.000

Uitgegeven op : 27.05.2024

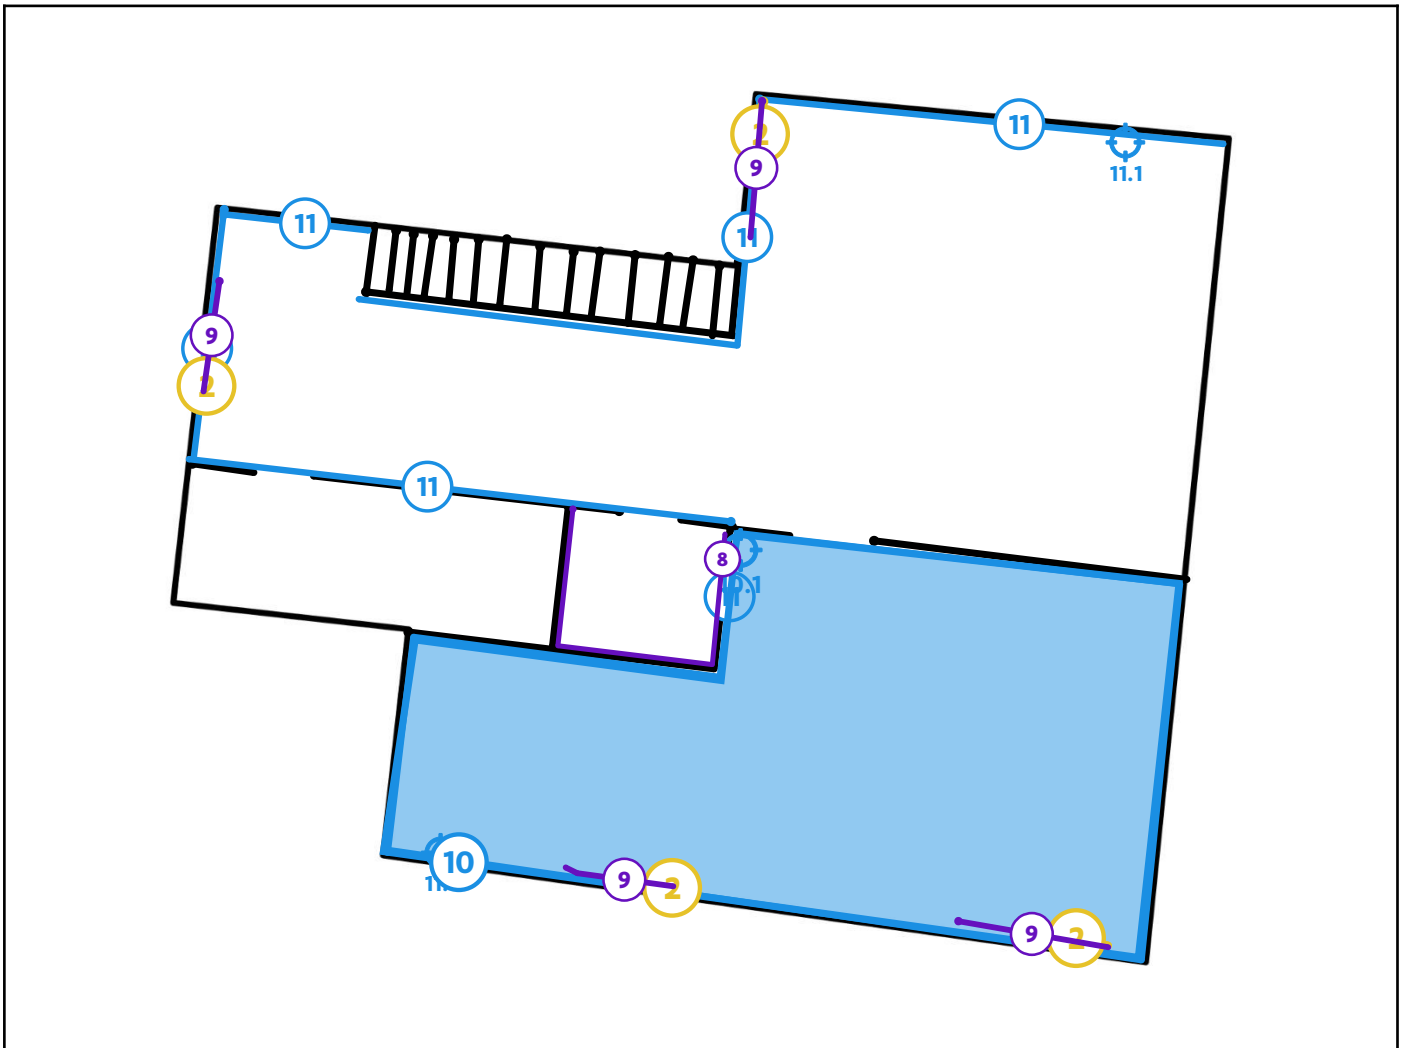
Plan 1.1: Gelijkvloers

Beschrijving	Type	Actie
2. Verwarmingsknoppen	Asbestmateriaal	Zorgvuldig beheren
8. Lijmlaag achter wandtegels	Advies	-
9. Verwarmingen	Advies	-
10. Pleisterwerk plafond	Geen asbest	-
10.1 Code: 002	Puntmonster	-
11. Pleisterwerk muren	Geen asbest	-
11.1 Code: 001	Mengmonster	-

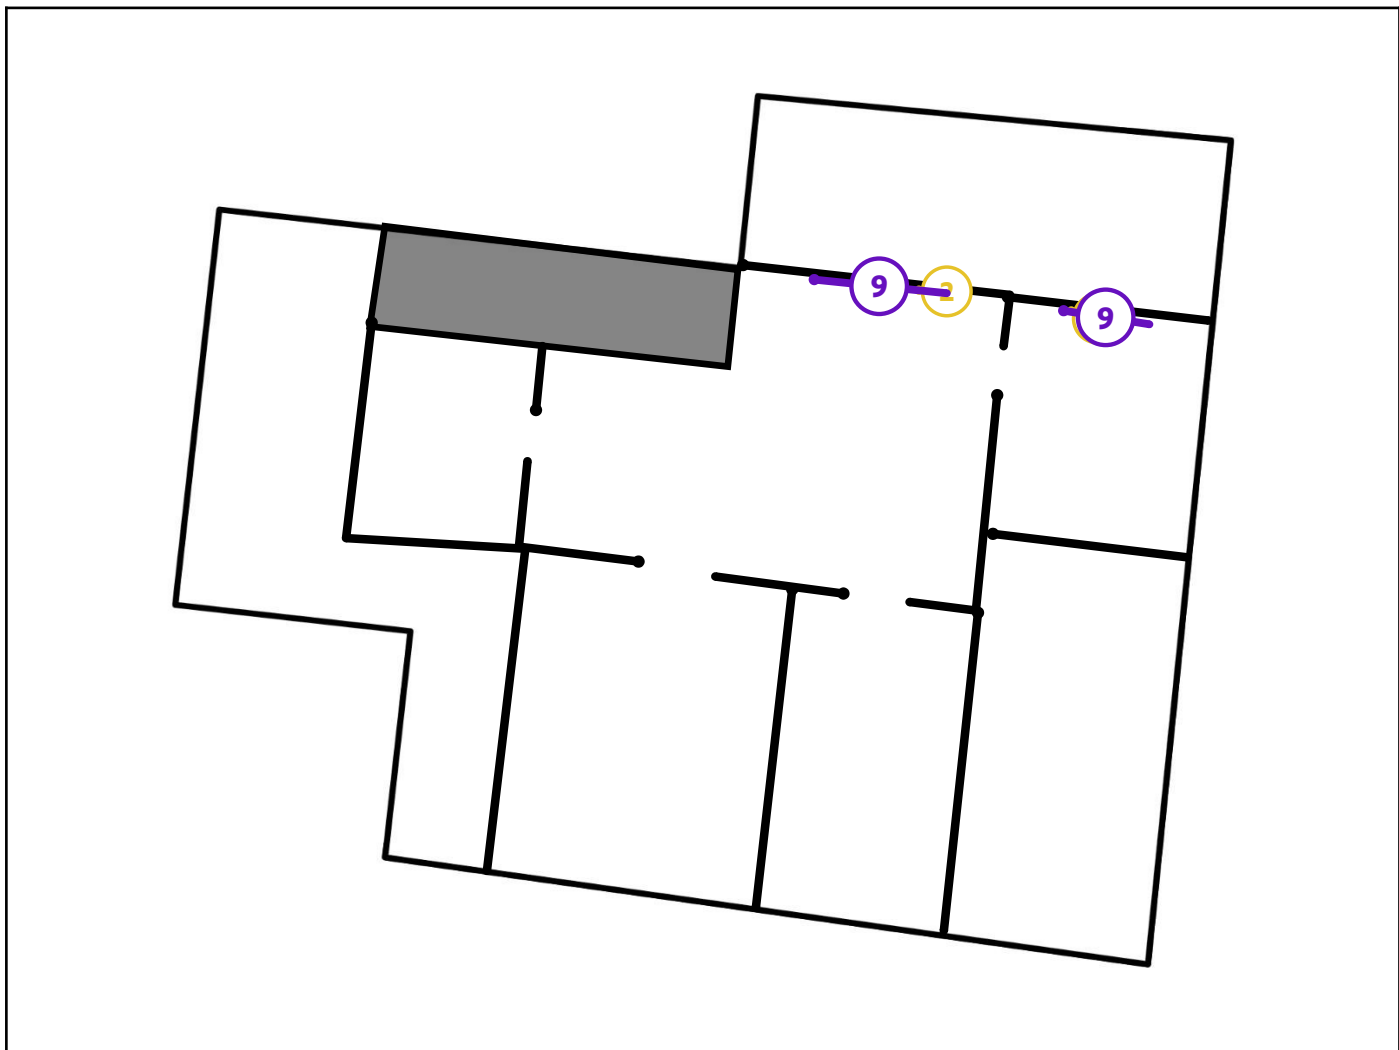
Plan 1.2: 1ste verdiep

Beschrijving	Type	Actie
2. Verwarmingsknoppen	Asbestmateriaal	Zorgvuldig beheren
9. Verwarmingen	Advies	-

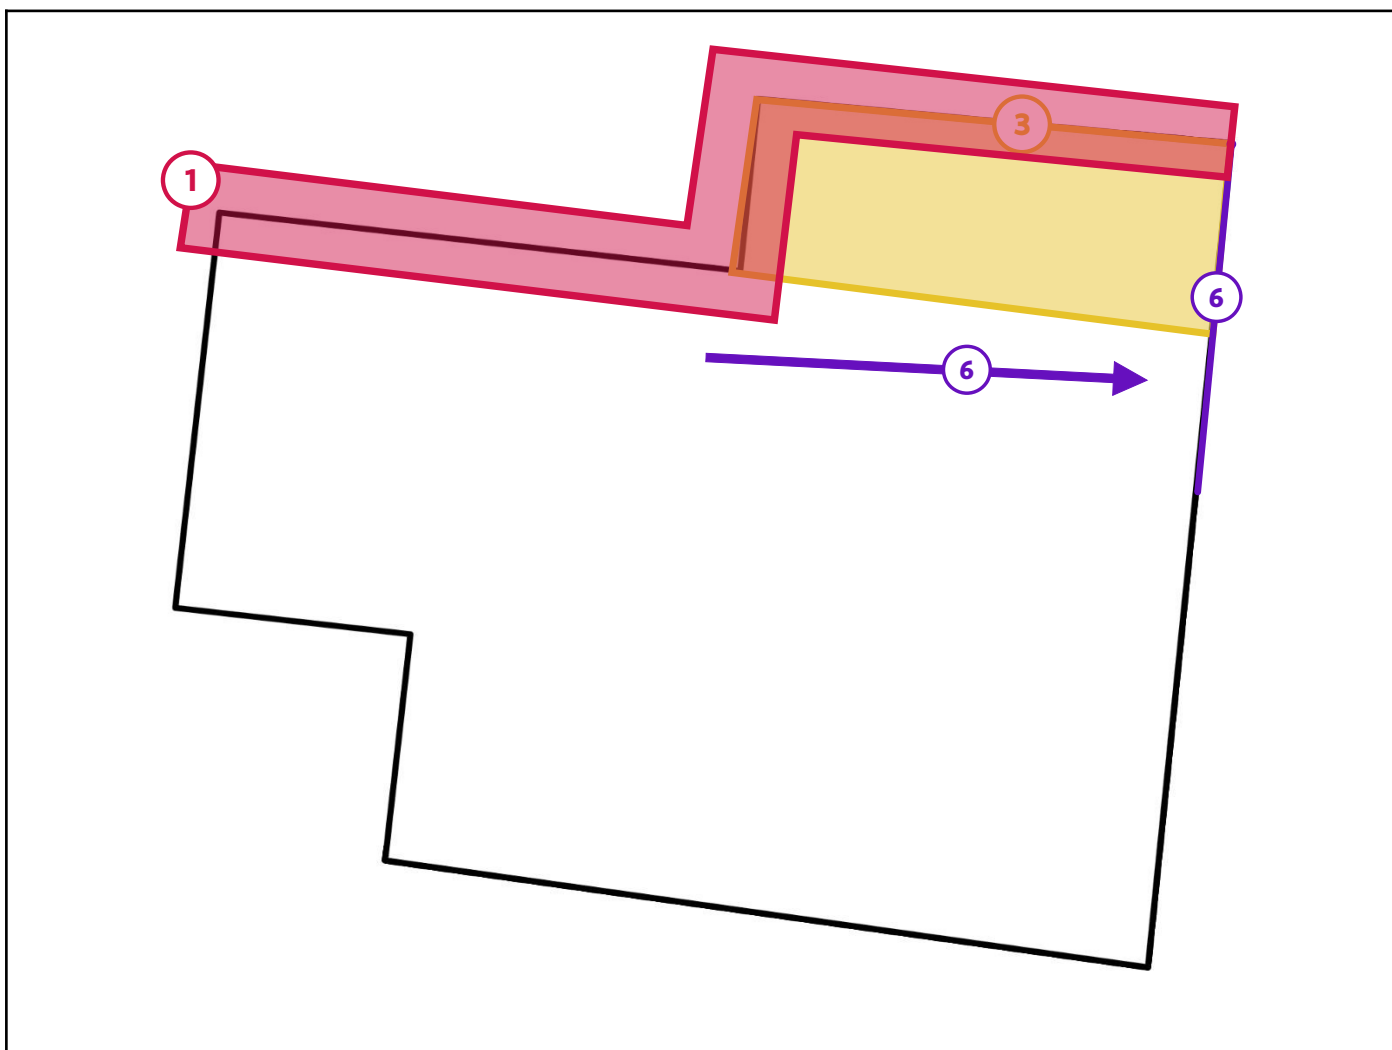
Plan 1.3: Bovernaanzicht

Beschrijving	Type	Actie
1. Slib in dakgoot	Asbestmateriaal	Dringend verwijderen
3. Roofing	Asbestmateriaal	Zorgvuldig beheren
6. Gevelleien buur	Advies	-

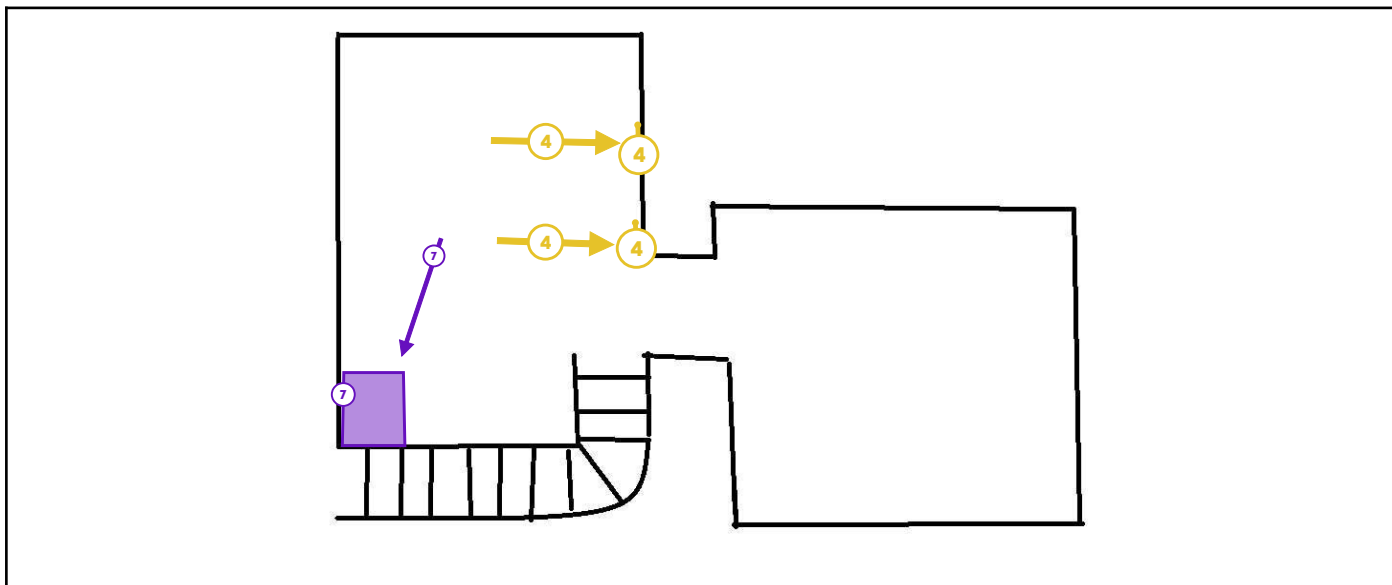
Plan 1.4: Kelder

Beschrijving	Type	Actie
4. Bakeliet toepassingen kelder	Asbestmateriaal	Zorgvuldig beheren
7. Verwarmingsketel	Advies	-

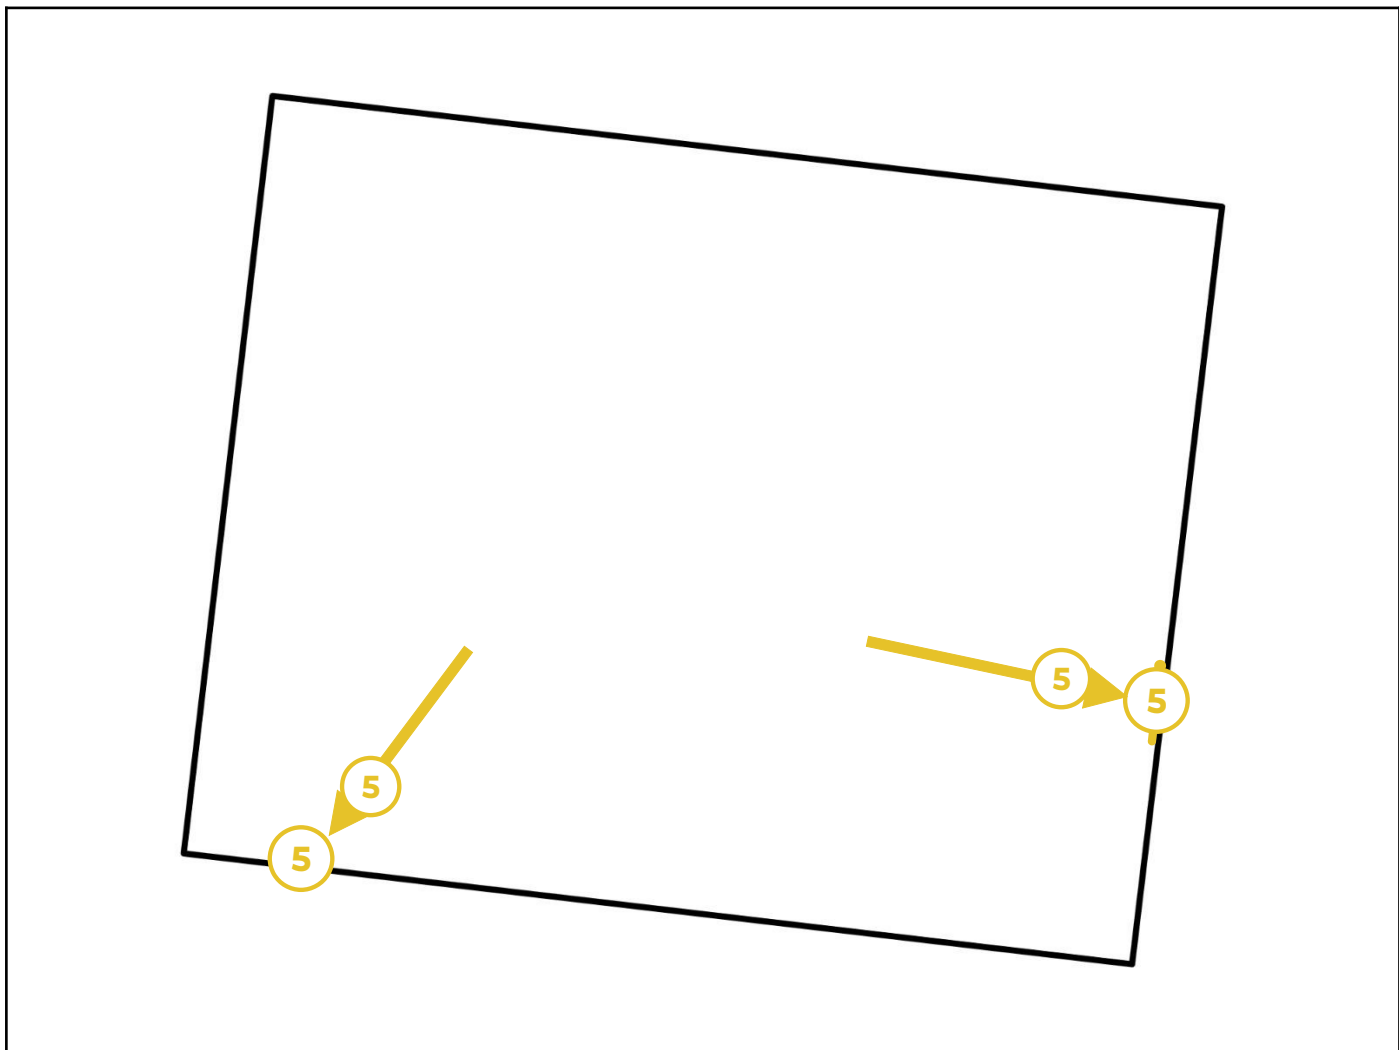
Plan 2.1: Grondplan

Beschrijving	Type	Actie
5. Bakeliet toepassingen garage	Asbestmateriaal	Zorgvuldig beheren
