Asbestinventarisatetest

Arthur Puesstraat 217, 1502 Halle

Attestnummer : 20241017-000383.000

Uitgegeven op : 17.10.2024

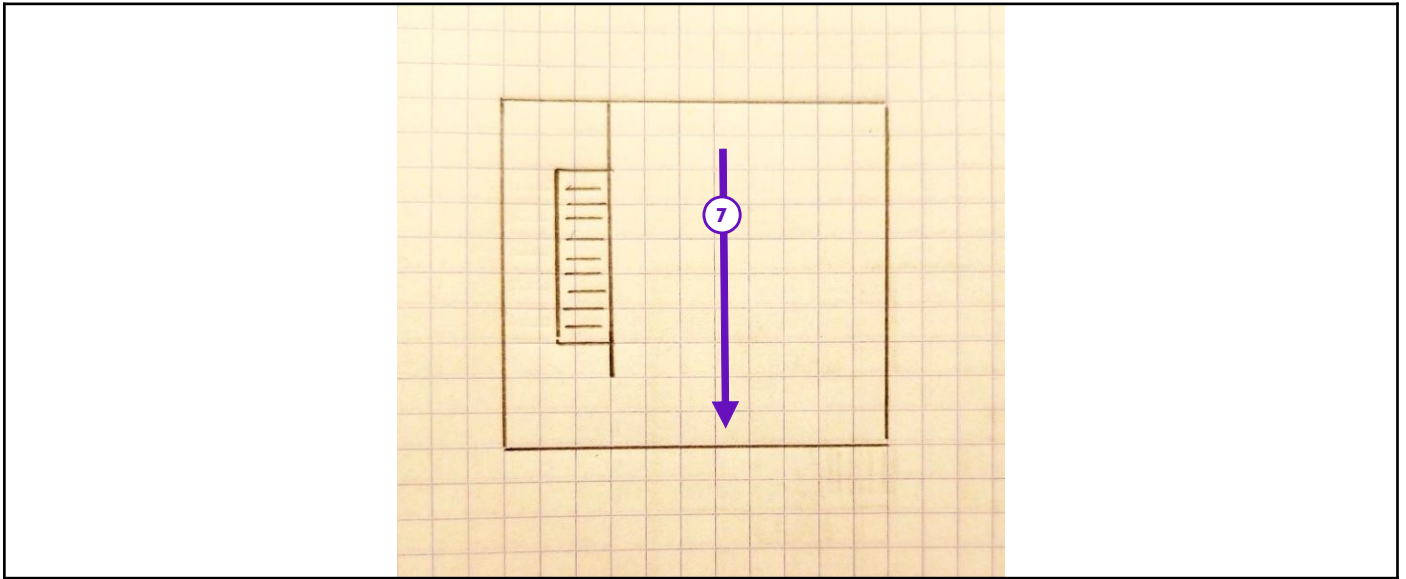
Plan 1.2: plan kelder

Beschrijving	Type	Actie
7. gasteller	Advies	-

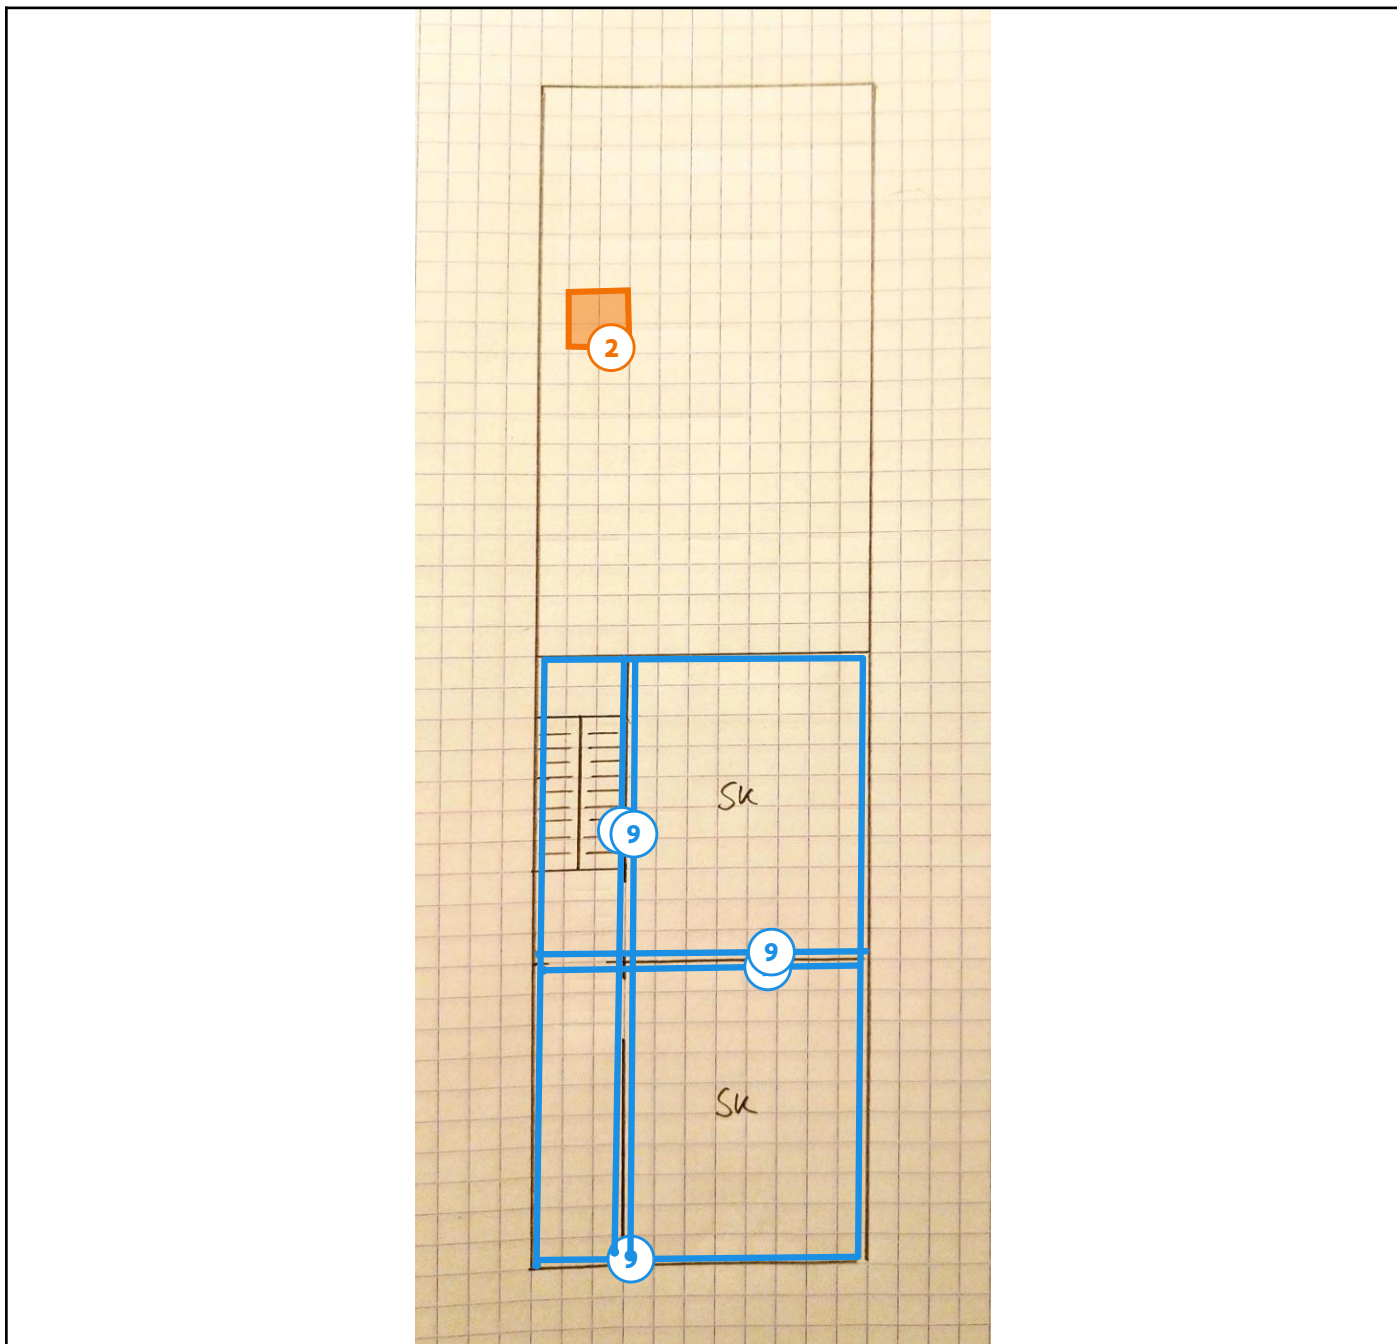
Plan 1.3: plan 1ste verdiep

Beschrijving	Type	Actie
2. schouw	Asbestmateriaal	Maatregelen nemen
9. pleisterwerk muren	Geen asbest	-

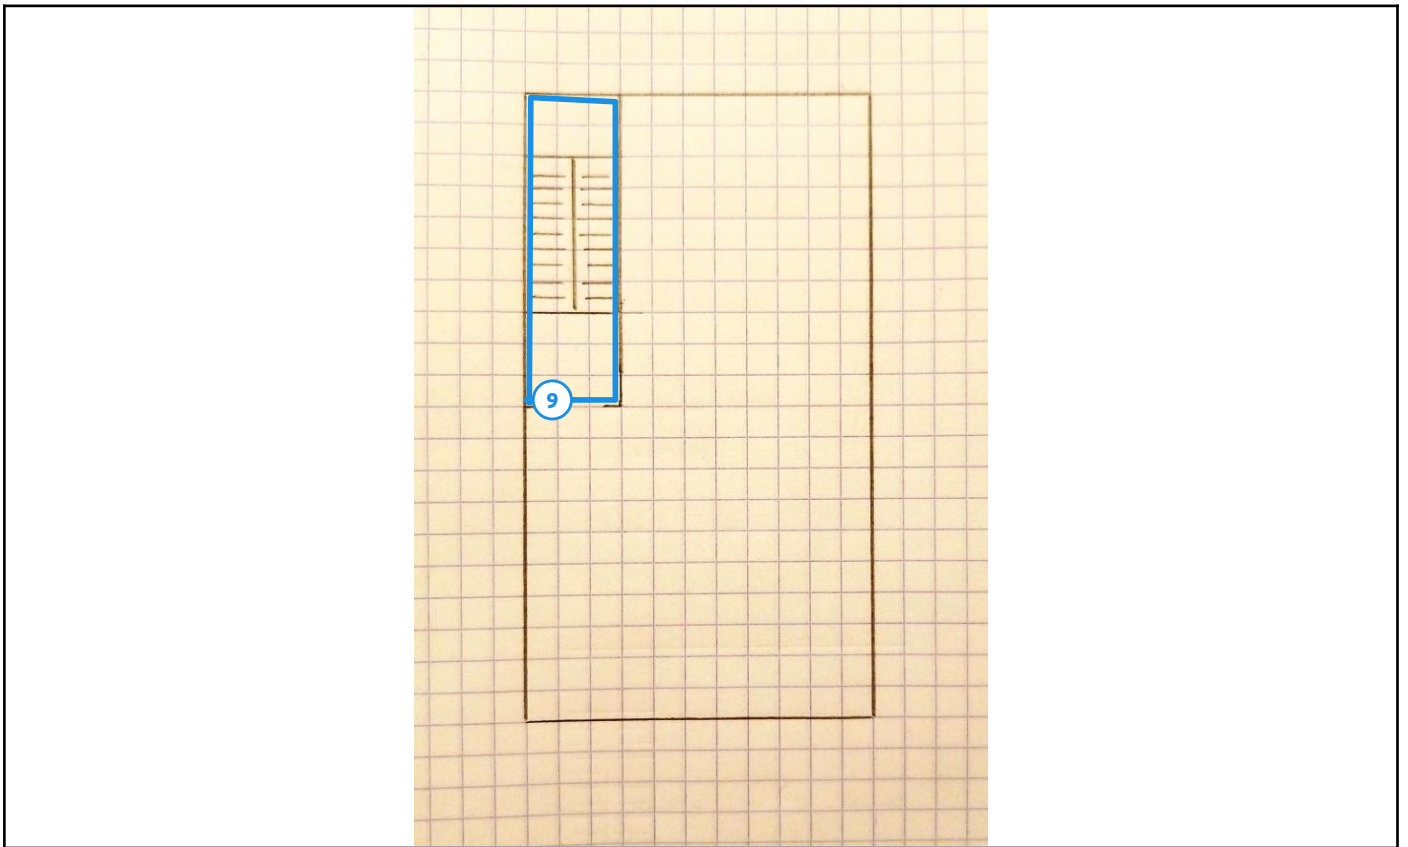
Plan 1.4: plan zolder

Beschrijving	Type	Actie
9. pleisterwerk muren	Geen asbest	-

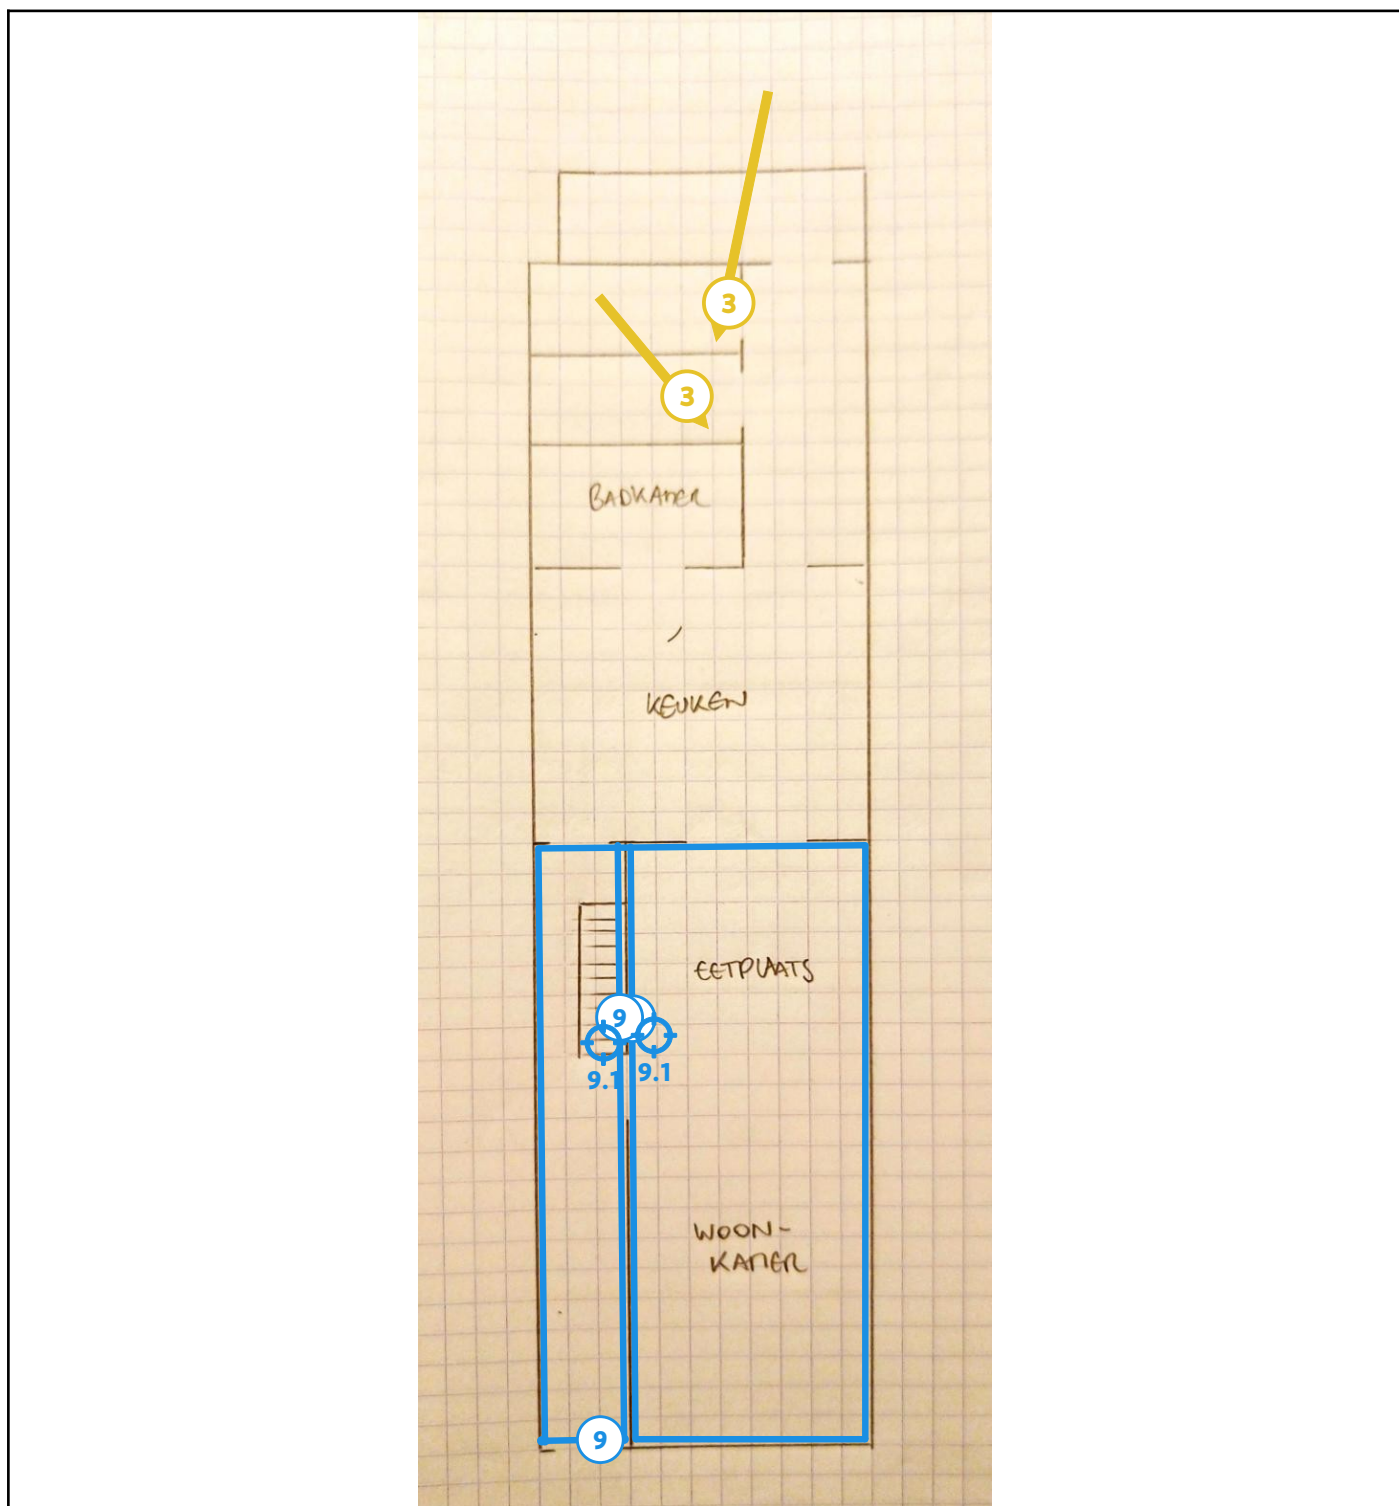
Plan 1.8: plan gelijkvloers

Beschrijving	Type	Actie
3. bakeliet schakelaars en stopcontacten	Asbestmateriaal	Zorgvuldig beheren

9. pleisterwerk muren	Geen asbest	-
9.1 Code: 001	Mengmonster	-

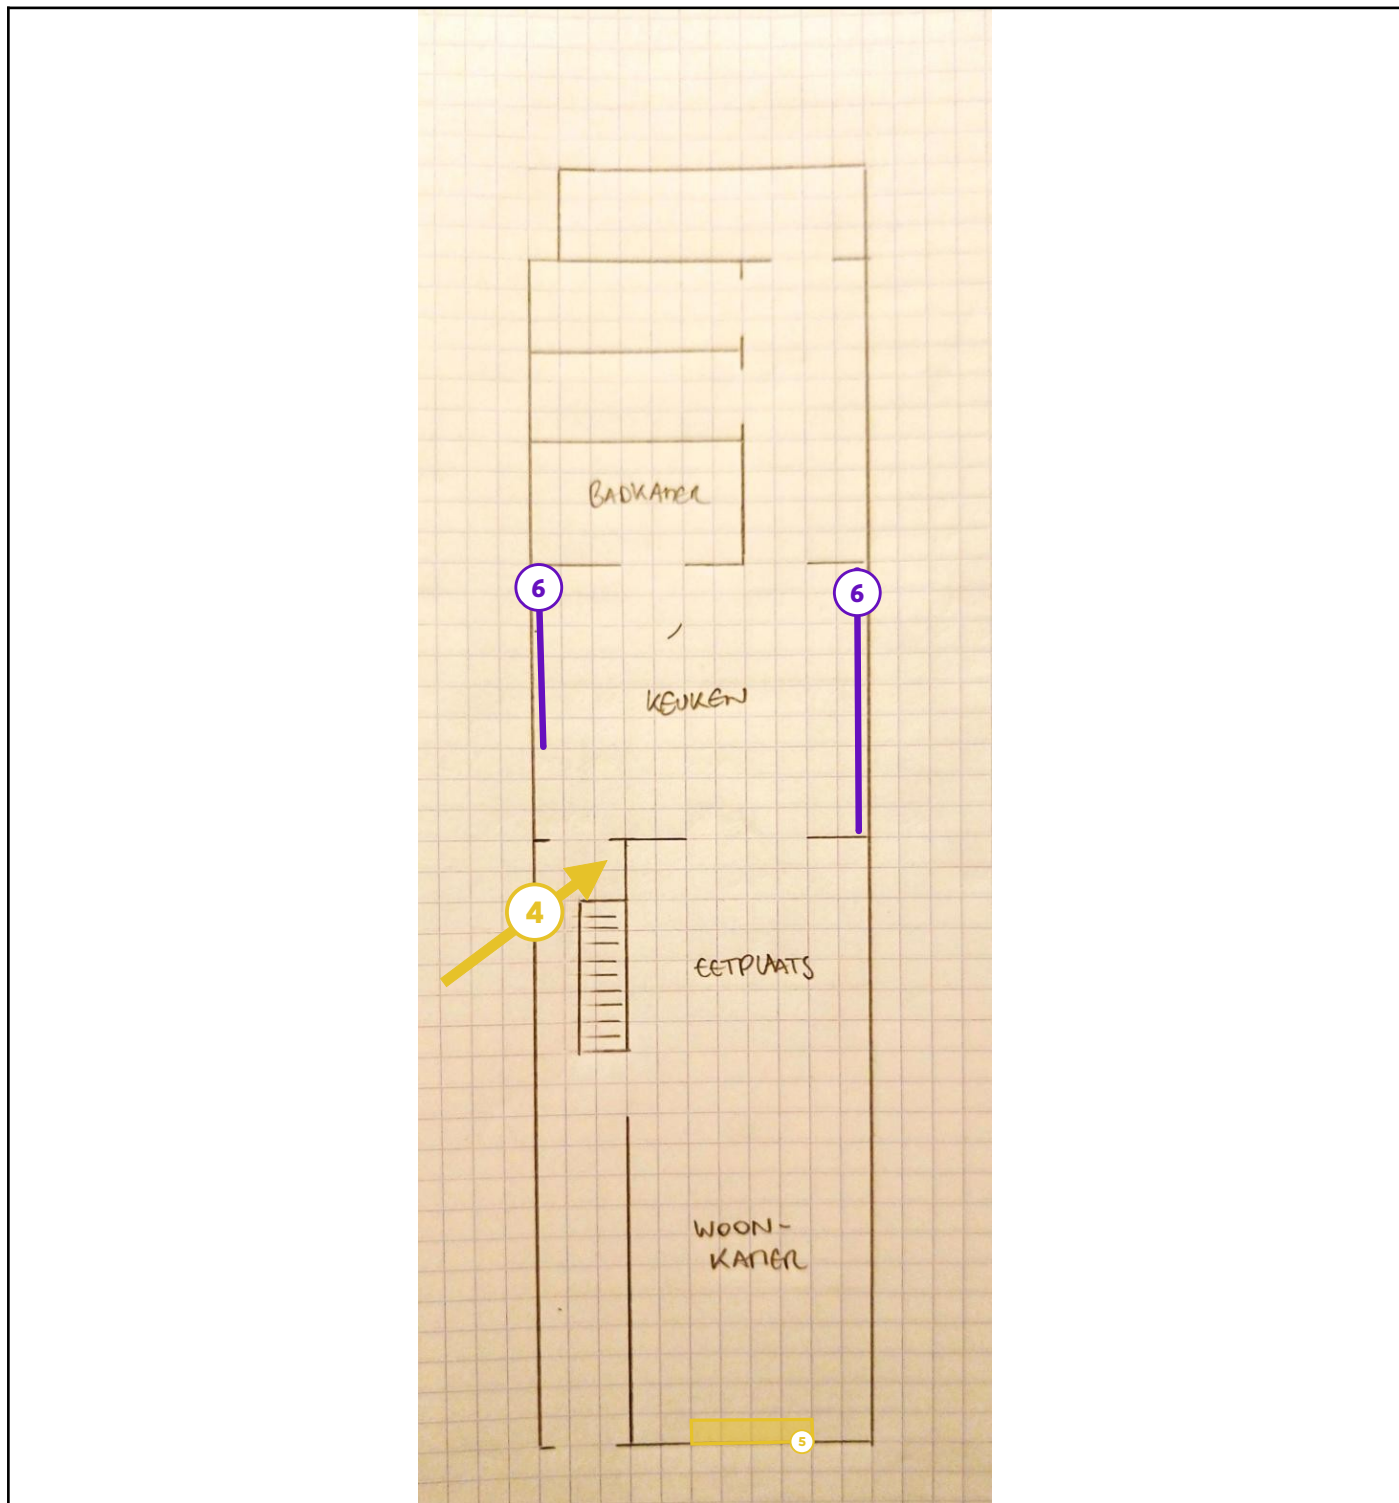
Plan 1.9: plan gelijkvloers

Beschrijving	Type	Actie
4. elektriciteitskast bakeliet	Asbestmateriaal	Zorgvuldig beheren

5. massal vensterbank	Asbestmateriaal	Zorgvuldig beheren
6. wandtegels keuken	Advies	-

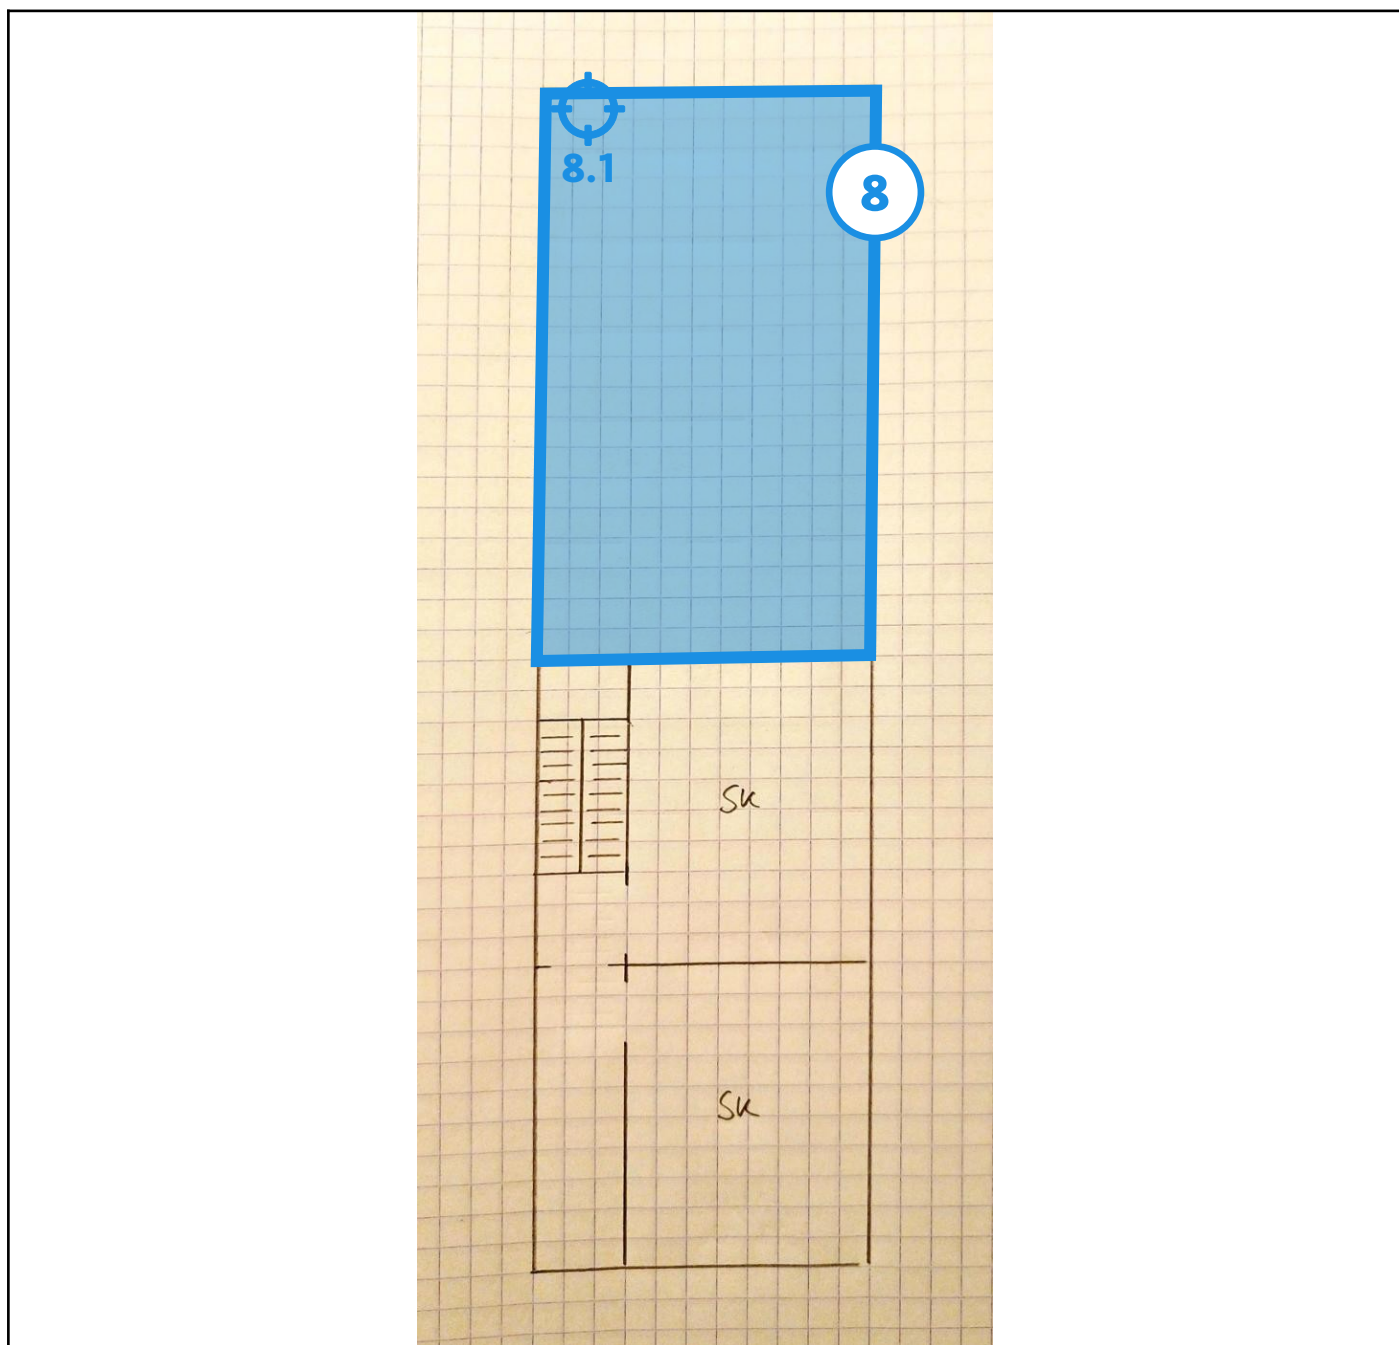
Plan 1.10: plan 1ste verdiep

Beschrijving	Type	Actie
8. roofing plat dak	Geen asbest	-
8.1 Code: 003	Puntmonster	-
