IDENTIFICATION DE L'HABITATION

Adresse	Avenue de la Basilique, 389, BP Bte 12 1081 Koekelberg	
Appartement	1D 1er étage droit	
Surface brute	103 m ²

Ce certificat de performance énergétique (PEB) informe sur la qualité énergétique de ce logement et propose un scénario de rénovation à mettre en oeuvre pour améliorer sa performance énergétique. La consommation par m² reprise ci-dessous permet de comparer de manière objective la performance énergétique des logements bruxellois, indépendamment du comportement des occupants et de la superficie du logement.

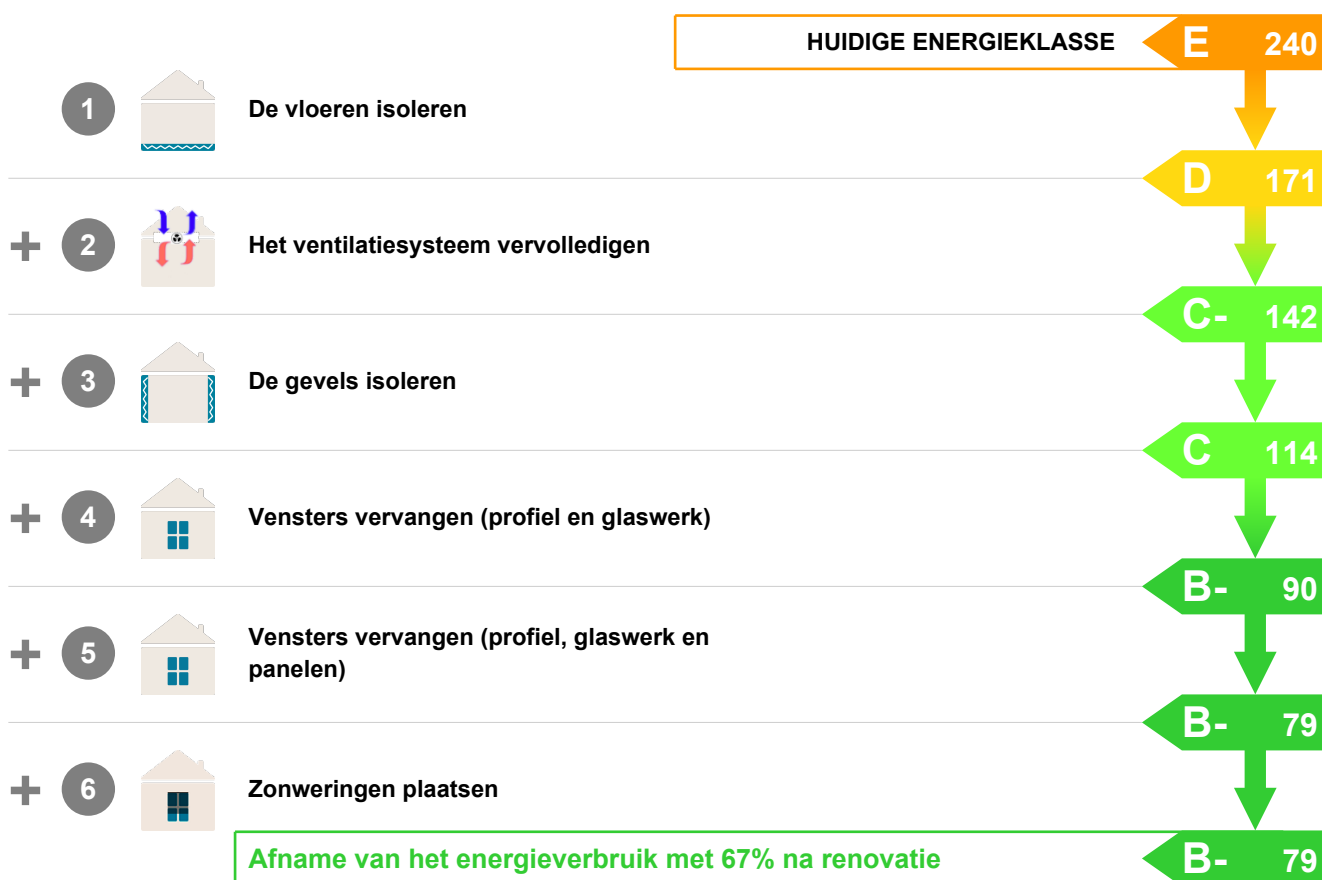
Aanbevolen renovatiescenario

Het hieronder getoonde renovatiescenario omvat alle aanbevolen werkzaamheden en toont de gerealiseerde energiebesparingen. De aanbevelingen zijn gerangschikt in volgorde van primaire energiebesparing. De eerste aanbeveling is de aanbeveling die de prestaties van de woning het meeste verbetert. Het resultaat op het einde van het scenario wordt behaald wanneer al deze werkzaamheden worden uitgevoerd. De volgorde van de werken is uiteraard niet verplicht. De eigenaar is vrij om dit scenario aan te passen aan zijn behoeften.
